**認證編號** CPF2129625B062

### 車輛資料 Vehicle Information

廠牌 Make	PORSCHE
車型 Model	MACAN
年份 Year	2016/06
排氣量 Displacement	1,984
車身號碼 VIN	WP1ZZZ95ZHLB0****
引擎號碼 Engine Number	無引擎號碼
現況實車里程 Mileage (僅揭露, 不具保證效力)	118,380

### 車輛認證總結報告 Vehicle Inspection Findings

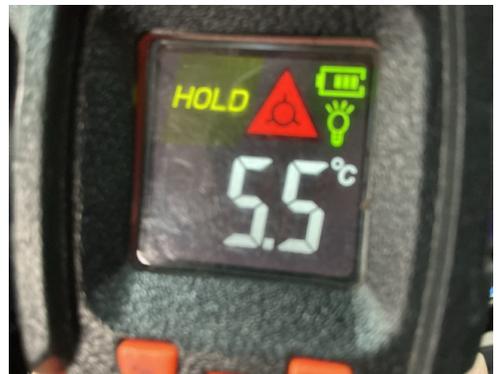
空調溫度

1. 檢查室外氣溫	22°C	2. 後空調冷氣作動中央出風口溫度	無此項目
3. 冷凝器散熱風扇有無運轉異常	正常	4. 前空調冷氣A/C開關燈號	正常
5. 前空調風速開關各段風速	正常	6. 前空調冷氣作動中央出風口溫度	5°C
7. 後空調冷氣A/C開關燈號	無此項目	8. 後空調風速開關各段風速	無此項目
