認證編號 CPF21296262019

車輛資料 Vehicle Information

廠牌 Make	FORD
車型 Model	FOCUS
年份 Year	2016/01
排氣量 Displacement	1,499
車身號碼 VIN	G2800****
引擎號碼 Engine Number	***0139**
現況實車里程 Mileage (僅揭露, 不具保證效力)	264,075

車輛認證總結報告 Vehicle Inspection Findings

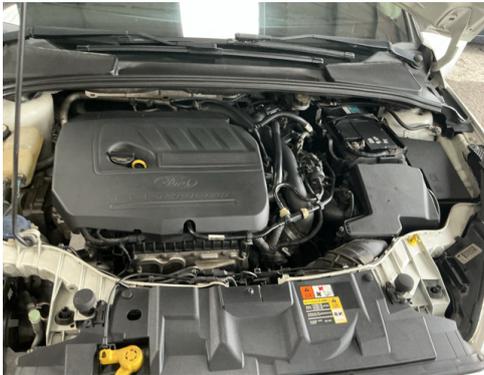
引擎室

1. 運轉時有無冒藍白煙、黑煙	正常	2. 水溫錶(燈)有無異常顯示	正常
3. 警告指示燈有無異常作動	正常	4. 機油油量、油質有無異常	正常
5. 外觀有無漏油/水跡象	正常	6. 運轉時有無抖動或異常聲響	正常
7. 外觀有無修補或龜裂跡象	正常	8. 冷卻風扇作動有無異常	正常
9. 加速有無不順暢或無法加速	正常	10. 高速運轉有無異常聲響	正常
11. 冷卻水有無添加防鏽劑	正常
