YES 車輛認證書

認證編號 CPF23946262027

廠牌 Make	TOYOTA
車型 Model	WISH
年份 Year	2012/07
排氣量 Displacement	1,987
車身號碼 VIN	ZGE21~604****
引擎號碼 Engine Number	***A9695**
現況實車里程 Mileage (僅揭露, 不具保證效力)	145,049

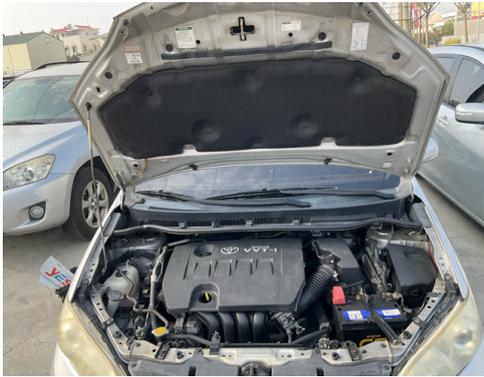
引擎室

1. 運轉時有無冒藍白煙、黑煙	正常	2. 水溫錶(燈)有無異常顯示	正常
3. 警告指示燈有無異常作動	正常	4. 機油油量、油質有無異常	正常
5. 外觀有無漏油/水跡象	正常	6. 運轉時有無抖動或異常聲響	正常
7. 外觀有無修補或龜裂跡象	正常	8. 冷卻風扇作動有無異常	正常
9. 加速有無不順暢或無法加速	正常	10. 高速運轉有無異常聲響	正常
11. 冷卻水有無添加防鏽劑	正常
