**查定編號** CPF50945261007

## 車輛資料 Vehicle Information

## 車輛認證總結報告 Vehicle Inspection Findings

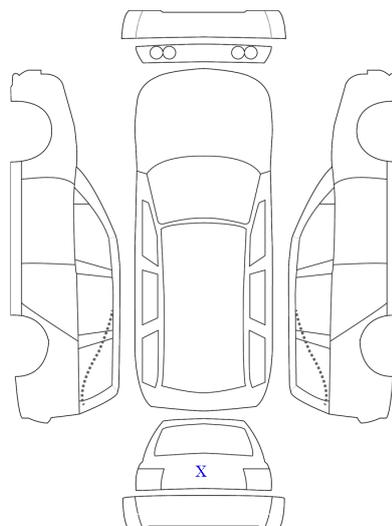
車體外觀圖

- A、引擎號碼檢查 Engine Number Inspection
  - B、車身號碼檢查 VIN Inspection
  - C、泡水跡象檢查 Flood Damaged Trace
  - D、車體骨架結構修復跡象檢查 Car Body Structure Inspection
- 正後方有鈹修痕。
