YES 車輛認證書

認證編號 CPF50945261009

廠牌 Make	HYUNDAI
車型 Model	PORTER
年份 Year	2019/01
排氣量 Displacement	2,497
車身號碼 VIN	RFHRA22KAKS00****
引擎號碼 Engine Number	***BJ6419**
現況實車里程 Mileage (僅揭露, 不具保證效力)	107,539

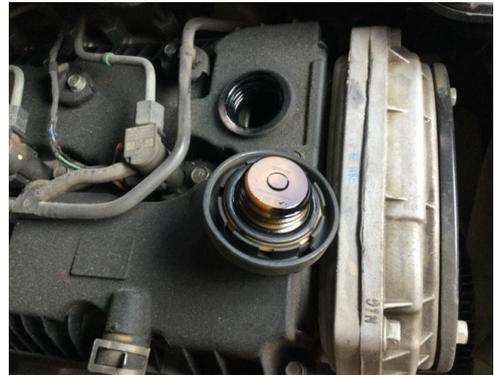
機油蓋

1. 運轉時有無冒藍白煙、黑煙	正常	2. 水溫錶(燈)有無異常顯示	正常
3. 警告指示燈有無異常作動	正常	4. 機油油量、油質有無異常	正常
5. 外觀有無漏油/水跡象	正常	6. 運轉時有無抖動或異常聲響	正常
7. 外觀有無修補或龜裂跡象	正常	8. 冷卻風扇作動有無異常	正常
9. 加速有無不順暢或無法加速	正常	10. 高速運轉有無異常聲響	正常
11. 冷卻水有無添加防鏽劑	正常
