**查定編號** CPF52011262064

## 車輛資料 Vehicle Information

廠牌 Make	TOYOTA
車型 Model	ALTIS
年份 Year	2016/07
排氣量 Displacement	1,798
車身號碼 VIN	ZRE172-562****
引擎號碼 Engine Number	***Y3153**
現況實車里程 Mileage (僅揭露, 不具保證效力)	129,658

## 車輛認證總結報告 Vehicle Inspection Findings

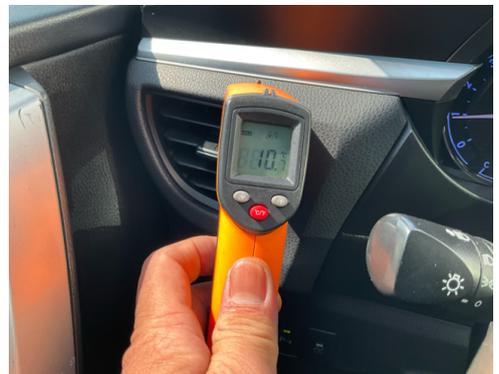
空調溫度

1. 檢查室外氣溫	21°C	2. 後空調冷氣作動中央出風口溫度	無此項目
3. 冷凝器散熱風扇有無運轉異常	正常	4. 前空調冷氣A/C開關燈號	正常
5. 前空調風速開關各段風速	正常	6. 前空調冷氣作動中央出風口溫度	10°C
7. 後空調冷氣A/C開關燈號	無此項目	8. 後空調風速開關各段風速	無此項目
