# YES 車輛認證書

認證編號 CPF52011262090

廠牌 Make	TOYOTA
車型 Model	ALTIS
年份 Year	2019/04
排氣量 Displacement	1,798
車身號碼 VIN	ZRE211~000****
引擎號碼 Engine Number	***Y5580**
現況實車里程 Mileage (僅揭露, 不具保證效力)	55,232

## 車輛認證總結報告 Vehicle Inspection Findings

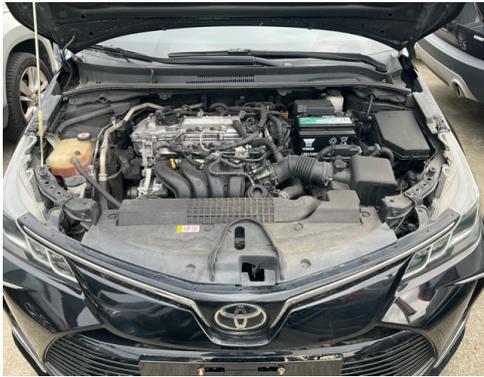
引擎室

1. 運轉時有無冒藍白煙、黑煙	正常	2. 水溫錶(燈)有無異常顯示	正常
3. 警告指示燈有無異常作動	正常	4. 機油油量、油質有無異常	正常
5. 外觀有無漏油/水跡象	正常	6. 運轉時有無抖動或異常聲響	正常
7. 外觀有無修補或龜裂跡象	正常	8. 冷卻風扇作動有無異常	正常
9. 加速有無不順暢或無法加速	正常	10. 高速運轉有無異常聲響	正常
11. 冷卻水有無添加防鏽劑	正常

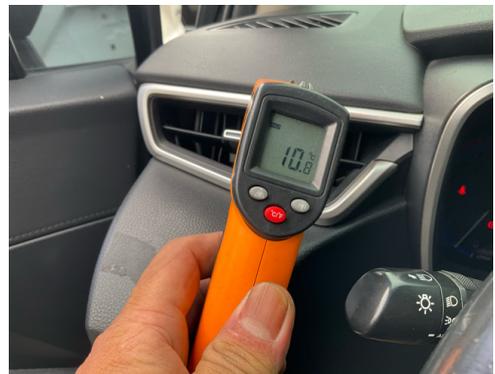
空調溫度

1. 檢查室外氣溫	24°C	2. 後空調冷氣作動中央出風口溫度	無此項目
3. 冷凝器散熱風扇有無運轉異常	正常	4. 前空調冷氣A/C開關燈號	正常
5. 前空調風速開關各段風速	正常	6. 前空調冷氣作動中央出風口溫度	10°C
7. 後空調冷氣A/C開關燈號	無此項目	8. 後空調風速開關各段風速	無此項目
