YES 車輛認證書

認證編號 CPF52011262094

廠牌 Make	MITSUBISHI
車型 Model	ZINGER
年份 Year	2024/08
排氣量 Displacement	1,481
車身號碼 VIN	RKMASTVA2RY11****
引擎號碼 Engine Number	***5TD4AV0**
現況實車里程 Mileage (僅揭露, 不具保證效力)	7,259

車輛認證總結報告 Vehicle Inspection Findings

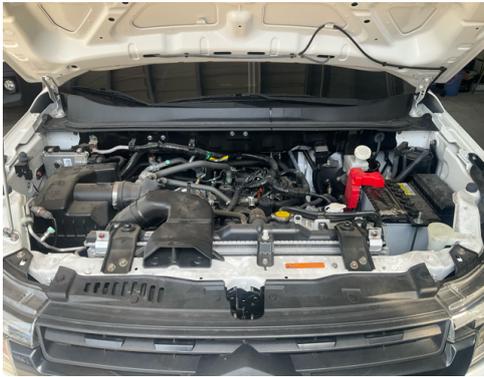
引擎室

1. 運轉時有無冒藍白煙、黑煙	正常	2. 水溫錶(燈)有無異常顯示	正常
3. 警告指示燈有無異常作動	正常	4. 機油油量、油質有無異常	正常
5. 外觀有無漏油/水跡象	正常	6. 運轉時有無抖動或異常聲響	正常
7. 外觀有無修補或龜裂跡象	正常	8. 冷卻風扇作動有無異常	正常
9. 加速有無不順暢或無法加速	正常	10. 高速運轉有無異常聲響	正常
11. 冷卻水有無添加防鏽劑	正常
