查定編號 CPF52011263056

車輛資料 Vehicle Information

廠牌 Make	NISSAN
車型 Model	TIIDA
年份 Year	2014/10
排氣量 Displacement	1,598
車身號碼 VIN	C12GHB01****
引擎號碼 Engine Number	***678323**
現況實車里程 Mileage (僅揭露, 不具保證效力)	127,365

車輛認證總結報告 Vehicle Inspection Findings

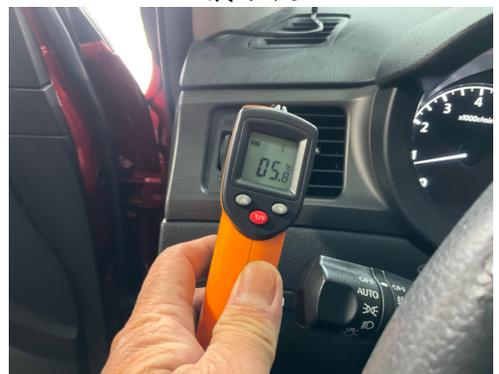
空調溫度

1. 檢查室外氣溫	18°C	2. 後空調冷氣作動中央出風口溫度	無此項目
3. 冷凝器散熱風扇有無運轉異常	正常	4. 前空調冷氣A/C開關燈號	正常
5. 前空調風速開關各段風速	正常	6. 前空調冷氣作動中央出風口溫度	5°C
7. 後空調冷氣A/C開關燈號	無此項目	8. 後空調風速開關各段風速	無此項目
