車輛查定報告

查定編號 CPF52199262080

廠牌 Make	BENZ
車型 Model	C-CLASS
年份 Year	2017/05
排氣量 Displacement	1,991
車身號碼 VIN	WDD2050421R29****
引擎號碼 Engine Number	無引擎號碼
現況實車里程 Mileage (僅揭露, 不具保證效力)	103,641

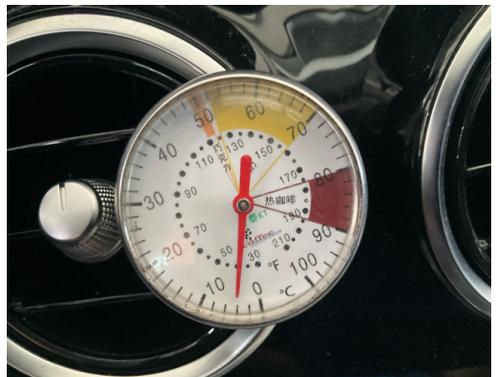
空調溫度

1. 檢查室外氣溫	24°C	2. 後空調冷氣作動中央出風口溫度	無此項目
3. 冷凝器散熱風扇有無運轉異常	正常	4. 前空調冷氣A/C開關燈號	正常
5. 前空調風速開關各段風速	正常	6. 前空調冷氣作動中央出風口溫度	5°C
7. 後空調冷氣A/C開關燈號	無此項目	8. 後空調風速開關各段風速	無此項目
