查定編號 CPF52488262052

車輛資料 Vehicle Information

廠牌 Make	MITSUBISHI
車型 Model	DELICA
年份 Year	2017/04
排氣量 Displacement	2,351
車身號碼 VIN	200E****
引擎號碼 Engine Number	***4V0677**
現況實車里程 Mileage (僅揭露, 不具保證效力)	229,271

車輛認證總結報告 Vehicle Inspection Findings

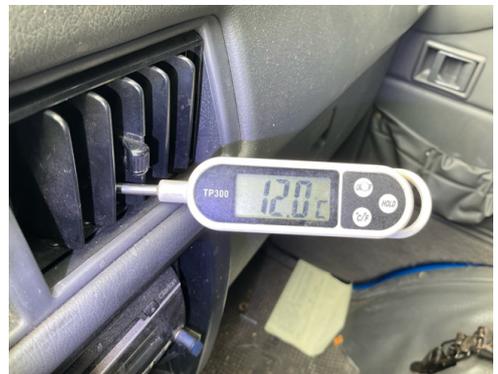
空調溫度

1. 檢查室外氣溫	27°C	2. 後空調冷氣作動中央出風口溫度	無此項目
3. 冷凝器散熱風扇有無運轉異常	正常	4. 前空調冷氣A/C開關燈號	正常
5. 前空調風速開關各段風速	正常	6. 前空調冷氣作動中央出風口溫度	12°C
7. 後空調冷氣A/C開關燈號	無此項目	8. 後空調風速開關各段風速	無此項目
