查定編號 CPF52759261027

廠牌 Make	TOYOTA
車型 Model	YARIS
年份 Year	2016/10
排氣量 Displacement	1,496
車身號碼 VIN	NSP151~401****
引擎號碼 Engine Number	***X0411**
現況實車里程 Mileage (僅揭露, 不具保證效力)	119,622

車輛認證總結報告 Vehicle Inspection Findings

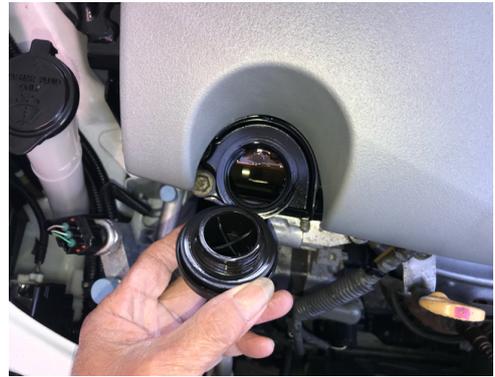
機油蓋

1. 運轉時有無冒藍白煙、黑煙	正常	2. 水溫錶(燈)有無異常顯示	正常
3. 警告指示燈有無異常作動	正常	4. 機油油量、油質有無異常	正常
5. 外觀有無漏油/水跡象	正常	6. 運轉時有無抖動或異常聲響	正常
7. 外觀有無修補或龜裂跡象	正常	8. 冷卻風扇作動有無異常	正常
9. 加速有無不順暢或無法加速	正常	10. 高速運轉有無異常聲響	正常
11. 冷卻水有無添加防鏽劑	正常
