查定編號 CPF52759262088

車輛資料 Vehicle Information

廠牌 Make	SUBARU
車型 Model	LEVORG
年份 Year	2017/07
排氣量 Displacement	1,600
車身號碼 VIN	JF1VM4L55JG01****
引擎號碼 Engine Number	無引擎號碼
現況實車里程 Mileage (僅揭露, 不具保證效力)	126,765

車輛認證總結報告 Vehicle Inspection Findings

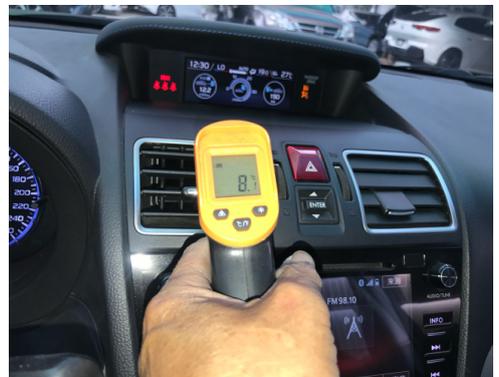
空調溫度

1. 檢查室外氣溫	27°C	2. 後空調冷氣作動中央出風口溫度	無此項目
3. 冷凝器散熱風扇有無運轉異常	正常	4. 前空調冷氣A/C開關燈號	正常
5. 前空調風速開關各段風速	正常	6. 前空調冷氣作動中央出風口溫度	8°C
7. 後空調冷氣A/C開關燈號	無此項目	8. 後空調風速開關各段風速	無此項目
