**查定編號** CPF52759263046

廠牌 Make	FORD
車型 Model	MUSTANG
年份 Year	2014/11
排氣量 Displacement	2,261
車身號碼 VIN	1FA6P8TH9F533****
引擎號碼 Engine Number	無引擎號碼
現況實車里程 Mileage (僅揭露, 不具保證效力)	78,363

## 車輛認證總結報告 Vehicle Inspection Findings

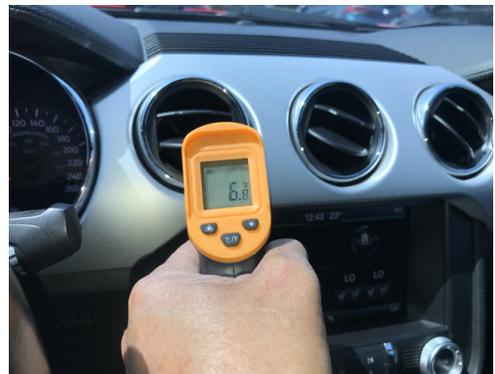
空調溫度

1. 檢查室外氣溫	22°C	2. 後空調冷氣作動中央出風口溫度	無此項目
3. 冷凝器散熱風扇有無運轉異常	正常	4. 前空調冷氣A/C開關燈號	正常
5. 前空調風速開關各段風速	正常	6. 前空調冷氣作動中央出風口溫度	7°C
7. 後空調冷氣A/C開關燈號	無此項目	8. 後空調風速開關各段風速	無此項目
