查定編號 CPF56374262023

車輛資料 Vehicle Information

車輛認證總結報告 Vehicle Inspection Findings

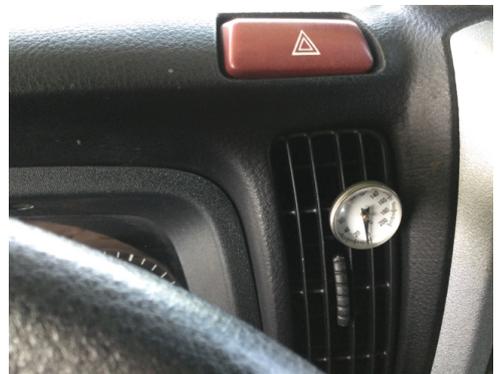
空調溫度

1. 檢查室外氣溫	25°C	2. 後空調冷氣作動中央出風口溫度	無此項目
3. 冷凝器散熱風扇有無運轉異常	正常	4. 前空調冷氣A/C開關燈號	正常
5. 前空調風速開關各段風速	正常	6. 前空調冷氣作動中央出風口溫度	5°C
7. 後空調冷氣A/C開關燈號	無此項目	8. 後空調風速開關各段風速	無此項目
