**查定編號** CPF56374262102

## 車輛資料 Vehicle Information

廠牌 Make	MITSUBISHI
車型 Model	DELICA
年份 Year	2018/07
排氣量 Displacement	2,351
車身號碼 VIN	200F****
引擎號碼 Engine Number	***4V0760**
現況實車里程 Mileage (僅揭露, 不具保證效力)	184,507

## 車輛認證總結報告 Vehicle Inspection Findings

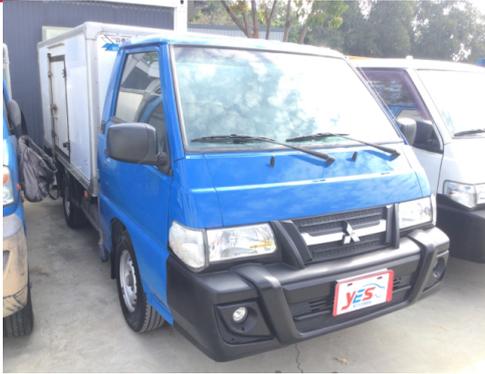
正面或左前側(含車頭)

左側有鈹修痕。  
左前方有鈹修痕。

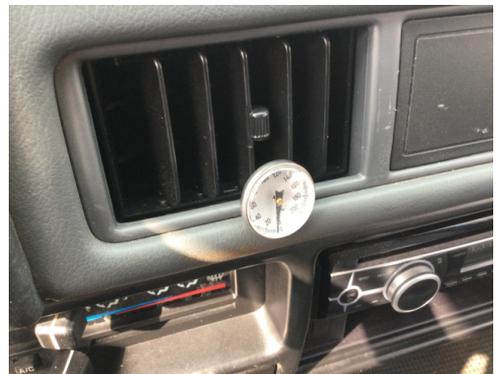
空調溫度

1. 檢查室外氣溫	27°C	2. 後空調冷氣作動中央出風口溫度	無此項目
3. 冷凝器散熱風扇有無運轉異常	正常	4. 前空調冷氣A/C開關燈號	正常
5. 前空調風速開關各段風速	正常	6. 前空調冷氣作動中央出風口溫度	5°C
7. 後空調冷氣A/C開關燈號	無此項目	8. 後空調風速開關各段風速	無此項目
