車輛查定報告

查定編號 CPF56374263084

廠牌 Make	LEXUS
車型 Model	RX
年份 Year	2023/07
排氣量 Displacement	2,487
車身號碼 VIN	JTJCLCAA60200****
引擎號碼 Engine Number	無引擎號碼
現況實車里程 Mileage (僅揭露, 不具保證效力)	62,722

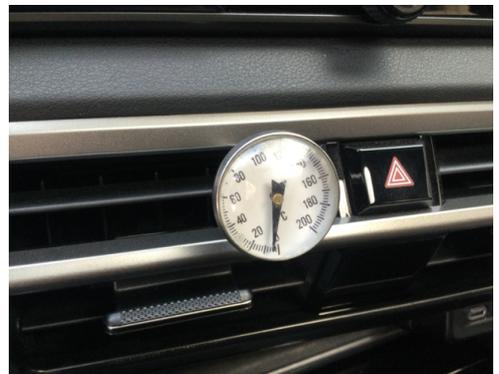
空調溫度

1. 檢查室外氣溫	28°C	2. 後空調冷氣作動中央出風口溫度	無此項目
3. 冷凝器散熱風扇有無運轉異常	正常	4. 前空調冷氣A/C開關燈號	正常
5. 前空調風速開關各段風速	正常	6. 前空調冷氣作動中央出風口溫度	5°C
7. 後空調冷氣A/C開關燈號	無此項目	8. 後空調風速開關各段風速	無此項目
