車輛認證總結報告 Vehicle Inspection Findings

查定編號 CPF71020257107

廠牌 Make	TOYOTA
車型 Model	CAMRY
年份 Year	2018/11
排氣量 Displacement	2,494
車身號碼 VIN	JTNBF3HK90302****
引擎號碼 Engine Number	無引擎號碼
現況實車里程 Mileage (僅揭露, 不具保證效力)	131,553

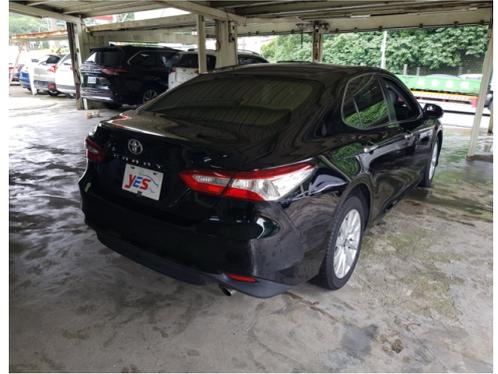
後面或右後側(含車尾)

右側有鈹修痕。
右後方有鈹修痕。

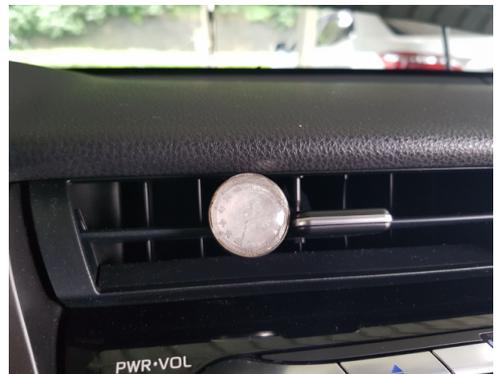
空調溫度

1. 檢查室外氣溫	35°C	2. 後空調冷氣作動中央出風口溫度	無此項目
3. 冷凝器散熱風扇有無運轉異常	正常	4. 前空調冷氣A/C開關燈號	正常
5. 前空調風速開關各段風速	正常	6. 前空調冷氣作動中央出風口溫度	7°C
7. 後空調冷氣A/C開關燈號	無此項目	8. 後空調風速開關各段風速	無此項目
