車輛認證總結報告 Vehicle Inspection Findings

廠牌：MITSUBISHI
 排檔型式：手排
 儀表里程數：134,530

車型：VERYCA
 引擎號碼：***5VPH113**
 車身號碼：RKMCP7245PY29****

認證編號：_CPE71020263005_

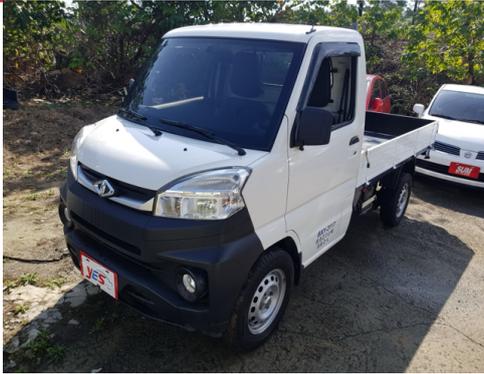
正面或左前側(含車頭)

正前方有鈹修痕。

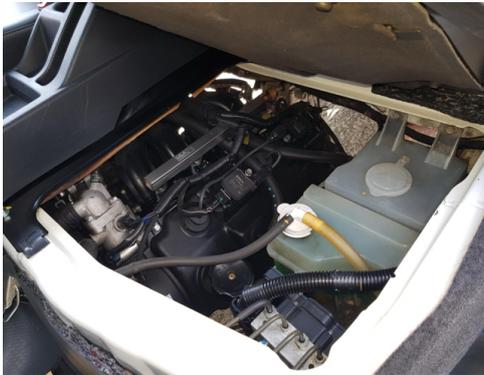
引擎室

1. 運轉時有無冒藍白煙、黑煙	正常	2. 水溫錶(燈)有無異常顯示	正常
3. 警告指示燈有無異常作動	正常	4. 機油油量、油質有無異常	正常
5. 外觀有無漏油/水跡象	正常	6. 運轉時有無抖動或異常聲響	正常
7. 外觀有無修補或龜裂跡象	正常	8. 冷卻風扇作動有無異常	正常
9. 加速有無不順暢或無法加速	正常	10. 高速運轉有無異常聲響	正常
11. 冷卻水有無添加防鏽劑	正常

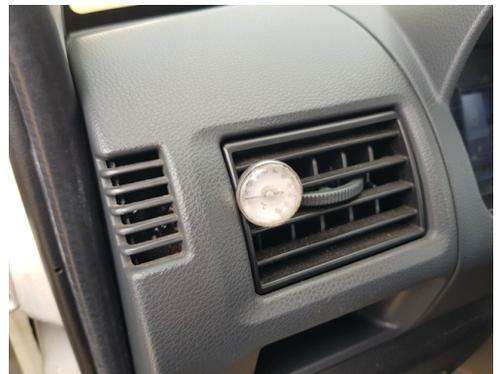
空調溫度

1. 檢查室外氣溫	25°C	2. 後空調冷氣作動中央出風口溫度	無此項目
3. 冷凝器散熱風扇有無運轉異常	正常	4. 前空調冷氣A/C開關燈號	正常
5. 前空調風速開關各段風速	正常	6. 前空調冷氣作動中央出風口溫度	7°C
7. 後空調冷氣A/C開關燈號	無此項目	8. 後空調風速開關各段風速	無此項目
