查定編號 CPF71020263051

車輛資料 Vehicle Information

廠牌 Make	TOYOTA
車型 Model	ALTIS
年份 Year	2016/07
排氣量 Displacement	1,798
車身號碼 VIN	ZRE172-562****
引擎號碼 Engine Number	***Y3171**
現況實車里程 Mileage (僅揭露, 不具保證效力)	79,583

車輛認證總結報告 Vehicle Inspection Findings

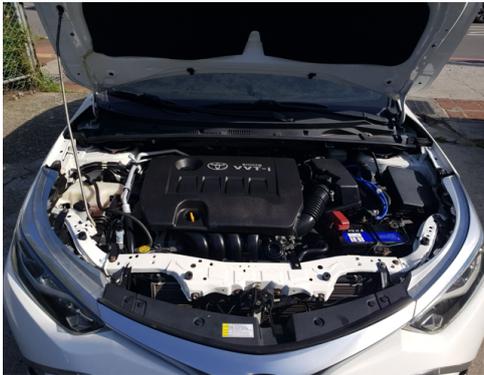
引擎室

1. 運轉時有無冒藍白煙、黑煙	正常	2. 水溫錶(燈)有無異常顯示	正常
3. 警告指示燈有無異常作動	正常	4. 機油油量、油質有無異常	正常
5. 外觀有無漏油/水跡象	正常	6. 運轉時有無抖動或異常聲響	正常
7. 外觀有無修補或龜裂跡象	正常	8. 冷卻風扇作動有無異常	正常
9. 加速有無不順暢或無法加速	正常	10. 高速運轉有無異常聲響	正常
11. 冷卻水有無添加防鏽劑	正常

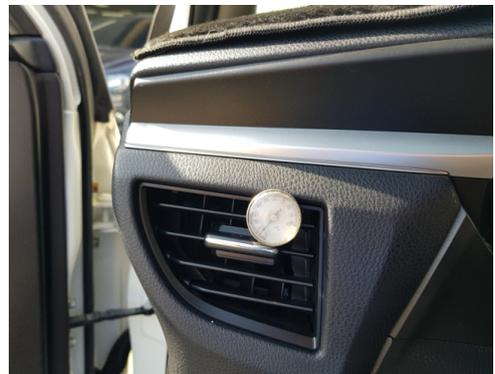
空調溫度

1. 檢查室外氣溫	20°C	2. 後空調冷氣作動中央出風口溫度	無此項目
3. 冷凝器散熱風扇有無運轉異常	正常	4. 前空調冷氣A/C開關燈號	正常
5. 前空調風速開關各段風速	正常	6. 前空調冷氣作動中央出風口溫度	7°C
7. 後空調冷氣A/C開關燈號	無此項目	8. 後空調風速開關各段風速	無此項目
