# YES 車輛查定報告

**查定編號** CPF71526246051

| 廠牌 Make | MITSUBISHI |
| 車型 Model | VERYCA |

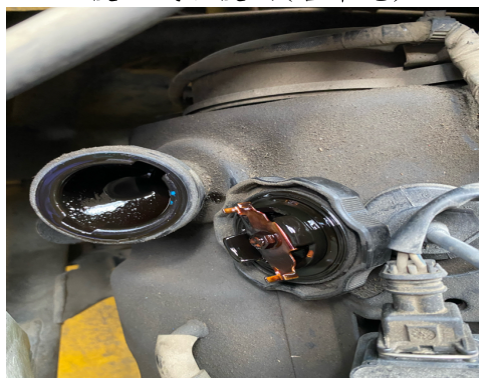
引擎室

| 查定項目 Inspection Item | 有無異常狀況 Findings | | 備註事項 |
|---|---|---|---|
| 外觀有無漏油/水跡象 | <input checked="" type="radio"/> 有 | <input type="radio"/> 無 | |
