# YES 車輛查定報告

## 車輛認證總結報告 Vehicle Inspection Findings

廠牌：HYUNDAI  
排檔型式：手自排  
儀表里程數：100,439

車型：ELANTRA  
引擎號碼：\*\*\*AGU9392\*\*  
車身號碼：RFHDB41FBHS00\*\*\*\*

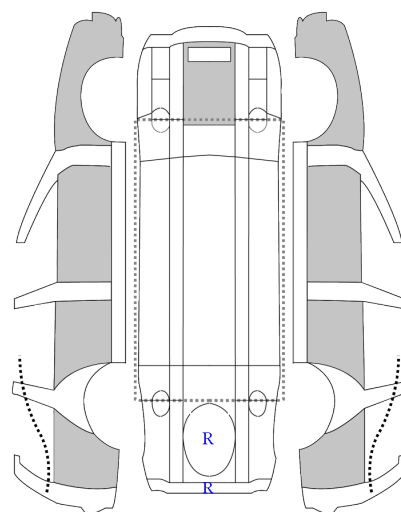
車骨結構圖

- A、引擎號碼檢查 Engine Number Inspection
  - B、車身號碼檢查 VIN Inspection
  - C、泡水跡象檢查 Flood Damaged Trace
  - D、車體骨架結構修復跡象檢查 Car Body Structure Inspection
- 正後方有鈑修痕。

無任何異常之痕跡。  
無任何異常之痕跡。  
無任何泡水之痕跡。  
異常

④ 鈑件鏽蝕、斑剝或鏽穿  
B 受損面積約一個拳頭(含)以上  
R 鈑件校正痕跡  
X 更換
