查定編號 CPF71526261237

廠牌 Make	SUZUKI
車型 Model	SWIFT
年份 Year	2005/10
排氣量 Displacement	1,490
車身號碼 VIN	EZC21S-00****
引擎號碼 Engine Number	***A-11115**
現況實車里程 Mileage (僅揭露, 不具保證效力)	290,564

車輛認證總結報告 Vehicle Inspection Findings

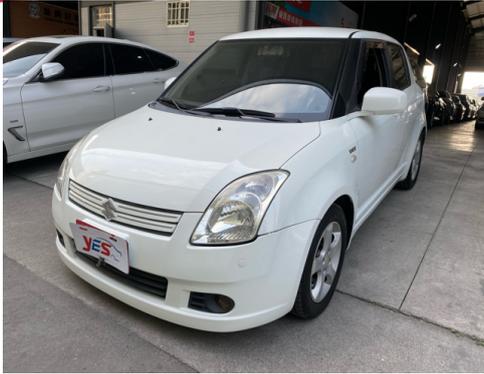
正面或左前側(含車頭)

正前方有鈹修痕。
正後方有鈹修痕。

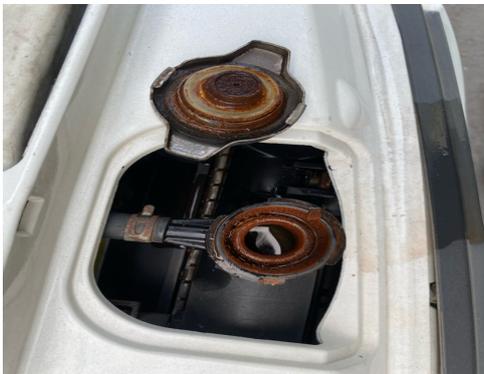
水箱蓋

1. 運轉時有無冒藍白煙、黑煙	正常	2. 水溫錶(燈)有無異常顯示	正常
3. 警告指示燈有無異常作動	正常	4. 機油油量、油質有無異常	正常
5. 外觀有無漏油/水跡象	異常	6. 運轉時有無抖動或異常聲響	正常
7. 外觀有無修補或龜裂跡象	正常	8. 冷卻風扇作動有無異常	正常
9. 加速有無不順暢或無法加速	正常	10. 高速運轉有無異常聲響	正常
11. 冷卻水有無添加防鏽劑	異常
