# YES 車輛認證書

## 車輛認證總結報告 Vehicle Inspection Findings

認證編號 CPF71549243043

| 車型 Model | OCTAVIA |

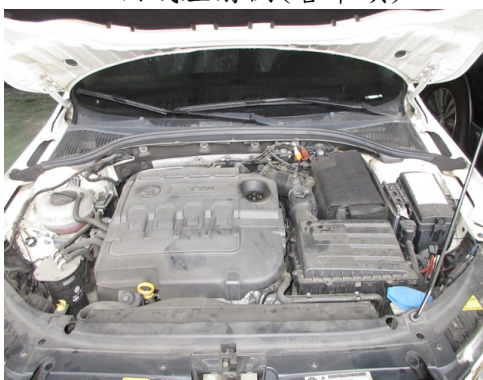
引擎室

| 查定項目 Inspection Item | 有無異常狀況 Findings | | 備註事項 |
|---|---|---|---|
| 外觀有無漏油/水跡象 | <input checked="" type="radio"/> 有 | <input type="radio"/> 無 | |
