**查定編號** CPF7154925C090

## 車輛資料 Vehicle Information

廠牌 Make	TOYOTA
車型 Model	YARIS
年份 Year	2015/11
排氣量 Displacement	1,497
車身號碼 VIN	NCP150-704****
引擎號碼 Engine Number	***92**
現況實車里程 Mileage (僅揭露, 不具保證效力)	136,327

## 車輛認證總結報告 Vehicle Inspection Findings

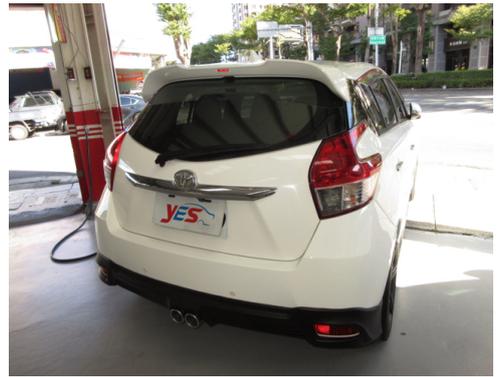
後面或右後側(含車尾)

右後方有鈹修痕。  
正後方有鈹修痕。

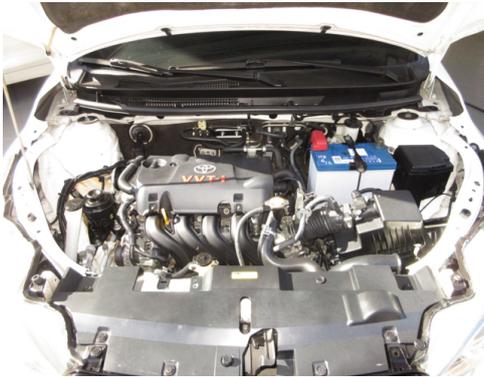
引擎室

1. 運轉時有無冒藍白煙、黑煙	正常	2. 水溫錶(燈)有無異常顯示	正常
3. 警告指示燈有無異常作動	正常	4. 機油油量、油質有無異常	正常
5. 外觀有無漏油/水跡象	正常	6. 運轉時有無抖動或異常聲響	正常
7. 外觀有無修補或龜裂跡象	正常	8. 冷卻風扇作動有無異常	正常
9. 加速有無不順暢或無法加速	正常	10. 高速運轉有無異常聲響	正常
11. 冷卻水有無添加防鏽劑	正常
