車輛查定報告

查定編號 CPF71549261050

廠牌 Make	MITSUBISHI
車型 Model	DELICA
年份 Year	2019/11
排氣量 Displacement	2,378
車身號碼 VIN	200G****
引擎號碼 Engine Number	***9S4NSXY71**
現況實車里程 Mileage (僅揭露, 不具保證效力)	137,233

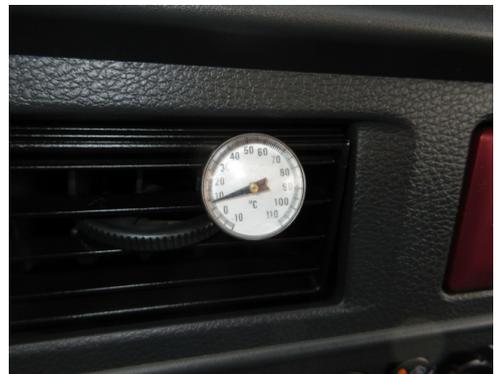
空調溫度

1. 檢查室外氣溫	22°C	2. 後空調冷氣作動中央出風口溫度	無此項目
3. 冷凝器散熱風扇有無運轉異常	正常	4. 前空調冷氣A/C開關燈號	正常
5. 前空調風速開關各段風速	正常	6. 前空調冷氣作動中央出風口溫度	8°C
7. 後空調冷氣A/C開關燈號	無此項目	8. 後空調風速開關各段風速	無此項目
