# YES 車輛認證書

受檢測車輛通過YES認證鑑定標準  
This vehicle has passed the YES Evaluation Standard

認證編號 CPF04315262072

廠牌 Make	NISSAN
車型 Model	LIVINA
年份 Year	2020/07
排氣量 Displacement	1,598
車身號碼 VIN	L11GMA04****
引擎號碼 Engine Number	***675583**
現況實車里程 Mileage (僅揭露, 不具保證效力)	111,494

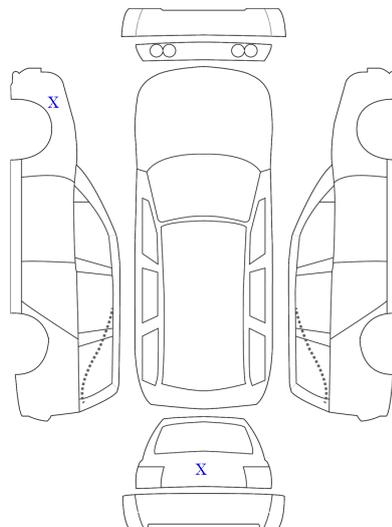
車體外觀圖

本車引擎號碼無異常。 **S** 鈹件鏽蝕、斑剝或鏽穿  
本車車身號碼無異常。 **B** 受損面積約一個拳頭(含)以上  
本車輛無泡水跡象。 **R** 鈹件校正痕跡  
本車體骨架結構無修復跡象。 **X** 更換

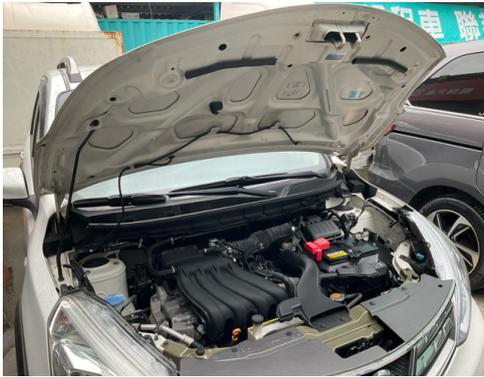
引擎室

1. 運轉時有無冒藍白煙、黑煙	正常	2. 水溫錶(燈)有無異常顯示	正常
3. 警告指示燈有無異常作動	正常	4. 機油油量、油質有無異常	正常
5. 外觀有無漏油/水跡象	正常	6. 運轉時有無抖動或異常聲響	正常
7. 外觀有無修補或龜裂跡象	正常	8. 冷卻風扇作動有無異常	正常
9. 加速有無不順暢或無法加速	正常	10. 高速運轉有無異常聲響	正常
11. 冷卻水有無添加防鏽劑	正常

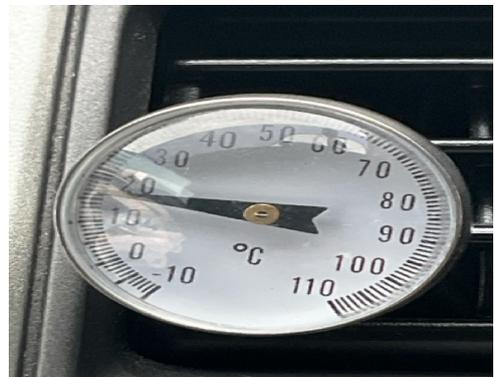
空調溫度

1. 檢查室外氣溫	24°C	2. 後空調冷氣作動中央出風口溫度	無此項目
3. 冷凝器散熱風扇有無運轉異常	正常	4. 前空調冷氣A/C開關燈號	正常
5. 前空調風速開關各段風速	正常	6. 前空調冷氣作動中央出風口溫度	17°C
7. 後空調冷氣A/C開關燈號	無此項目	8. 後空調風速開關各段風速	無此項目
