# YES 車輛認證書

受檢測車輛通過YES認證鑑定標準  
This vehicle has passed the YES Evaluation Standard

認證編號 CPF04315262078

廠牌 Make	MITSUBISHI
車型 Model	DELICA
年份 Year	2024/03
排氣量 Displacement	2,378
車身號碼 VIN	RKMDEVAN2RY21****
引擎號碼 Engine Number	***9S4NABT59**
現況實車里程 Mileage (僅揭露, 不具保證效力)	27,080

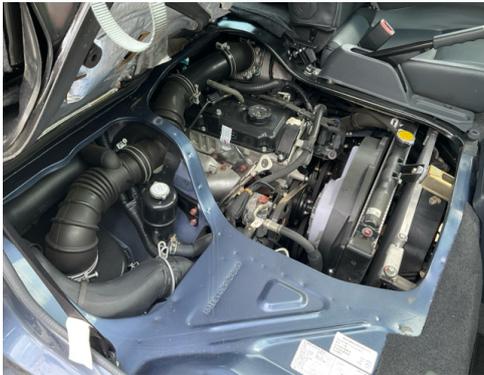
引擎室

1. 運轉時有無冒藍白煙、黑煙	正常	2. 水溫錶(燈)有無異常顯示	正常
3. 警告指示燈有無異常作動	正常	4. 機油油量、油質有無異常	正常
5. 外觀有無漏油/水跡象	正常	6. 運轉時有無抖動或異常聲響	正常
7. 外觀有無修補或龜裂跡象	正常	8. 冷卻風扇作動有無異常	正常
9. 加速有無不順暢或無法加速	正常	10. 高速運轉有無異常聲響	正常
11. 冷卻水有無添加防鏽劑	正常

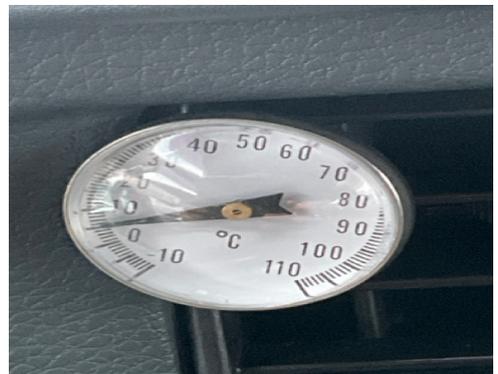
空調溫度

1. 檢查室外氣溫	21°C	2. 後空調冷氣作動中央出風口溫度	5°C
3. 冷凝器散熱風扇有無運轉異常	正常	4. 前空調冷氣A/C開關燈號	正常
5. 前空調風速開關各段風速	正常	6. 前空調冷氣作動中央出風口溫度	5°C
7. 後空調冷氣A/C開關燈號	正常	8. 後空調風速開關各段風速	正常
