# YES 車輛認證書

受檢測車輛通過YES認證鑑定標準  
This vehicle has passed the YES Evaluation Standard

認證編號 CPF04740259069

廠牌 Make	TOYOTA
車型 Model	SIENTA
年份 Year	2020/08
排氣量 Displacement	1,798
車身號碼 VIN	ZSP170-005****
引擎號碼 Engine Number	***0F998**
現況實車里程 Mileage (僅揭露, 不具保證效力)	75,023

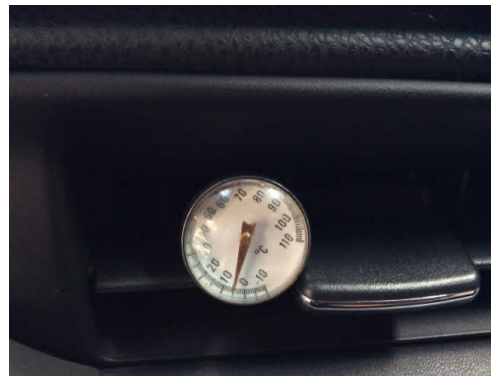
空調溫度

1. 檢查室外氣溫	27°C	2. 後空調冷氣作動中央出風口溫度	無此項目
3. 冷凝器散熱風扇有無運轉異常	正常	4. 前空調冷氣A/C開關燈號	正常
5. 前空調風速開關各段風速	正常	6. 前空調冷氣作動中央出風口溫度	8°C
7. 後空調冷氣A/C開關燈號	無此項目	8. 後空調風速開關各段風速	無此項目
