# YES 車輛認證書

受檢測車輛通過YES認證鑑定標準  
This vehicle has passed the YES Evaluation Standard

認證編號 CPF0474025C168

廠牌 Make	MITSUBISHI
車型 Model	VERYCA
年份 Year	2022/11
排氣量 Displacement	1,488
車身號碼 VIN	RK MCP5150PV29****
引擎號碼 Engine Number	***5VPJ101**
現況實車里程 Mileage (僅揭露, 不具保證效力)	59,340

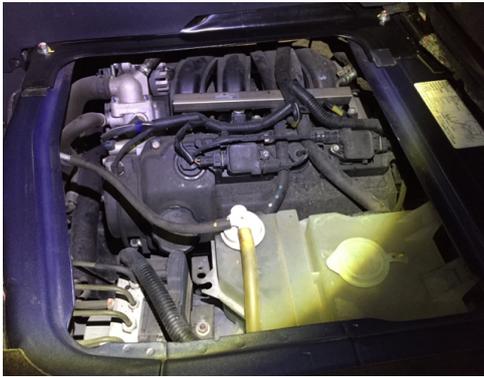
引擎室

1. 運轉時有無冒藍白煙、黑煙	正常	2. 水溫錶(燈)有無異常顯示	正常
3. 警告指示燈有無異常作動	正常	4. 機油油量、油質有無異常	正常
5. 外觀有無漏油/水跡象	正常	6. 運轉時有無抖動或異常聲響	正常
7. 外觀有無修補或龜裂跡象	正常	8. 冷卻風扇作動有無異常	正常
9. 加速有無不順暢或無法加速	正常	10. 高速運轉有無異常聲響	正常
11. 冷卻水有無添加防鏽劑	正常
