# YES 車輛認證書

受檢測車輛通過YES認證鑑定標準  
This vehicle has passed the YES Evaluation Standard

認證編號 CPF0474025C238

廠牌 Make	NISSAN
車型 Model	SUPER SENTRA
年份 Year	2015/09
排氣量 Displacement	1,798
車身號碼 VIN	B17ESA00****
引擎號碼 Engine Number	***800459**
現況實車里程 Mileage (僅揭露, 不具保證效力)	136,874

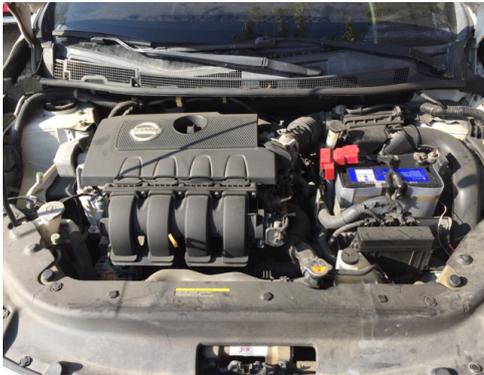
引擎室

1. 運轉時有無冒藍白煙、黑煙	正常	2. 水溫錶(燈)有無異常顯示	正常
3. 警告指示燈有無異常作動	正常	4. 機油油量、油質有無異常	正常
5. 外觀有無漏油/水跡象	正常	6. 運轉時有無抖動或異常聲響	正常
7. 外觀有無修補或龜裂跡象	正常	8. 冷卻風扇作動有無異常	正常
9. 加速有無不順暢或無法加速	正常	10. 高速運轉有無異常聲響	正常
11. 冷卻水有無添加防鏽劑	正常
