# YES 車輛認證書

受檢測車輛通過YES認證鑑定標準  
This vehicle has passed the YES Evaluation Standard

認證編號 CPF04740261010

廠牌 Make	TOYOTA
車型 Model	ALTIS
年份 Year	2023/08
排氣量 Displacement	1,798
車身號碼 VIN	RKLBA3BE4R002****
引擎號碼 Engine Number	***Z0549**
現況實車里程 Mileage (僅揭露, 不具保證效力)	21,991

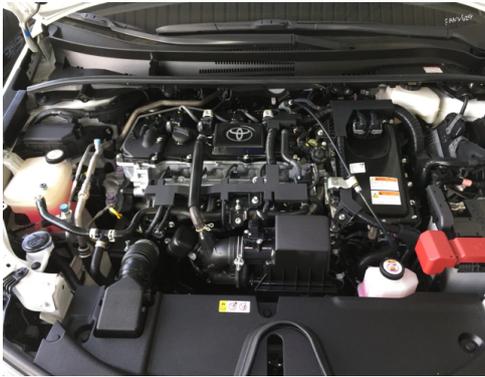
引擎室

1. 運轉時有無冒藍白煙、黑煙	正常	2. 水溫錶(燈)有無異常顯示	正常
3. 警告指示燈有無異常作動	正常	4. 機油油量、油質有無異常	正常
5. 外觀有無漏油/水跡象	正常	6. 運轉時有無抖動或異常聲響	正常
7. 外觀有無修補或龜裂跡象	正常	8. 冷卻風扇作動有無異常	正常
9. 加速有無不順暢或無法加速	正常	10. 高速運轉有無異常聲響	正常
11. 冷卻水有無添加防鏽劑	正常

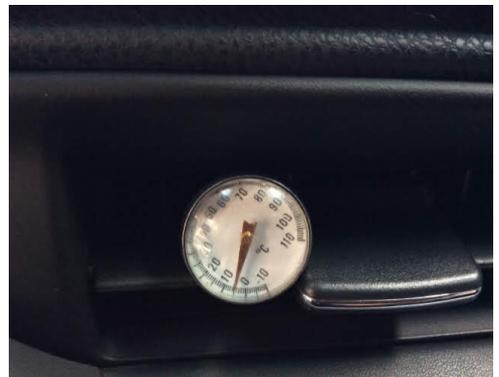
空調溫度

1. 檢查室外氣溫	27°C	2. 後空調冷氣作動中央出風口溫度	無此項目
3. 冷凝器散熱風扇有無運轉異常	正常	4. 前空調冷氣A/C開關燈號	正常
5. 前空調風速開關各段風速	正常	6. 前空調冷氣作動中央出風口溫度	8°C
7. 後空調冷氣A/C開關燈號	無此項目	8. 後空調風速開關各段風速	無此項目
