# YES 車輛認證書

認證編號 CPF04740261106

廠牌 Make	VOLVO
車型 Model	V60
年份 Year	2024/03
排氣量 Displacement	1,969
車身號碼 VIN	YV1ZWK7T7R162****
引擎號碼 Engine Number	無引擎號碼
現況實車里程 Mileage (僅揭露, 不具保證效力)	14,229

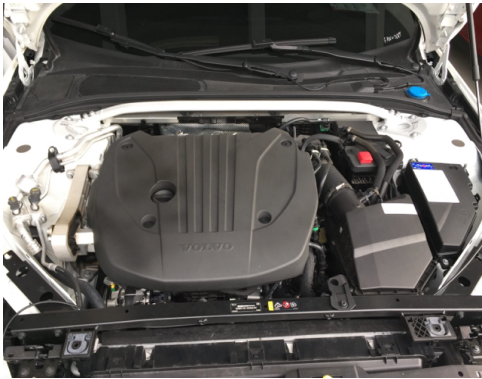
引擎室

1. 運轉時有無冒藍白煙、黑煙	正常	2. 水溫錶(燈)有無異常顯示	正常
3. 警告指示燈有無異常作動	正常	4. 機油油量、油質有無異常	正常
5. 外觀有無漏油/水跡象	正常	6. 運轉時有無抖動或異常聲響	正常
7. 外觀有無修補或龜裂跡象	正常	8. 冷卻風扇作動有無異常	正常
9. 加速有無不順暢或無法加速	正常	10. 高速運轉有無異常聲響	正常
11. 冷卻水有無添加防鏽劑	正常

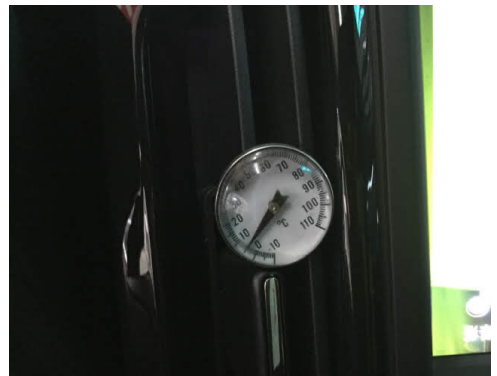
空調溫度

1. 檢查室外氣溫	27°C	2. 後空調冷氣作動中央出風口溫度	無此項目
3. 冷凝器散熱風扇有無運轉異常	正常	4. 前空調冷氣A/C開關燈號	正常
5. 前空調風速開關各段風速	正常	6. 前空調冷氣作動中央出風口溫度	8°C
7. 後空調冷氣A/C開關燈號	無此項目	8. 後空調風速開關各段風速	無此項目
