# YES 車輛認證書

受檢測車輛通過YES認證鑑定標準  
This vehicle has passed the YES Evaluation Standard

認證編號 CPF0490225B121

廠牌 Make	LUXGEN
車型 Model	U6 TURBO ECO HYPER
年份 Year	2015/04
排氣量 Displacement	1,798
車身號碼 VIN	C71HDC A00****
引擎號碼 Engine Number	***TGF20014**
現況實車里程 Mileage (僅揭露, 不具保證效力)	70,593

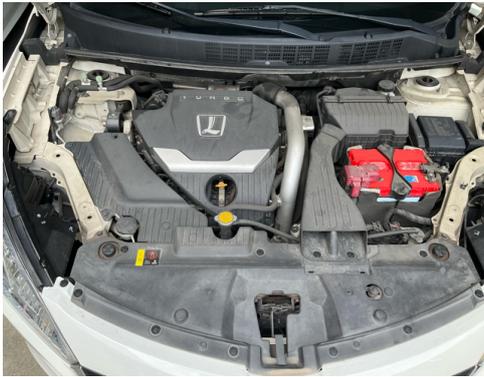
引擎室

1. 運轉時有無冒藍白煙、黑煙	正常	2. 水溫錶(燈)有無異常顯示	正常
3. 警告指示燈有無異常作動	正常	4. 機油油量、油質有無異常	正常
5. 外觀有無漏油/水跡象	正常	6. 運轉時有無抖動或異常聲響	正常
7. 外觀有無修補或龜裂跡象	正常	8. 冷卻風扇作動有無異常	正常
9. 加速有無不順暢或無法加速	正常	10. 高速運轉有無異常聲響	正常
11. 冷卻水有無添加防鏽劑	正常

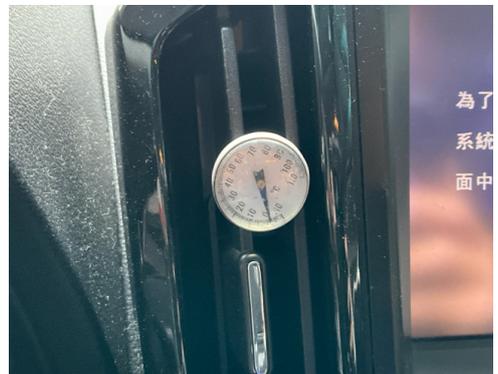
空調溫度

1. 檢查室外氣溫	31°C	2. 後空調冷氣作動中央出風口溫度	無此項目
3. 冷凝器散熱風扇有無運轉異常	正常	4. 前空調冷氣A/C開關燈號	正常
5. 前空調風速開關各段風速	正常	6. 前空調冷氣作動中央出風口溫度	5°C
7. 後空調冷氣A/C開關燈號	無此項目	8. 後空調風速開關各段風速	無此項目
