# YES 車輛認證書

受檢測車輛通過YES認證鑑定標準  
This vehicle has passed the YES Evaluation Standard

認證編號 CPF0490225C143

廠牌 Make	MAZDA
車型 Model	MPV
年份 Year	2003/03
排氣量 Displacement	2,967
車身號碼 VIN	JM3LW28J23036****
引擎號碼 Engine Number	無引擎號碼
現況實車里程 Mileage (僅揭露, 不具保證效力)	217,210

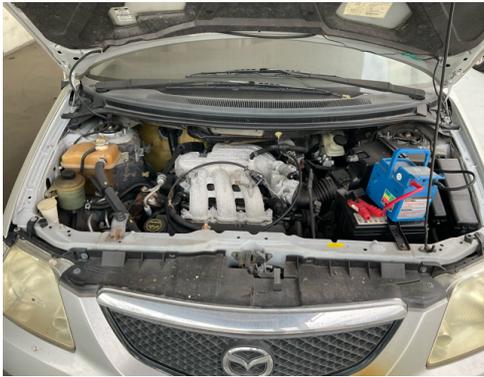
引擎室

1. 運轉時有無冒藍白煙、黑煙	正常	2. 水溫錶(燈)有無異常顯示	正常
3. 警告指示燈有無異常作動	正常	4. 機油油量、油質有無異常	正常
5. 外觀有無漏油/水跡象	異常	6. 運轉時有無抖動或異常聲響	正常
7. 外觀有無修補或龜裂跡象	正常	8. 冷卻風扇作動有無異常	正常
9. 加速有無不順暢或無法加速	正常	10. 高速運轉有無異常聲響	正常
11. 冷卻水有無添加防鏽劑	正常

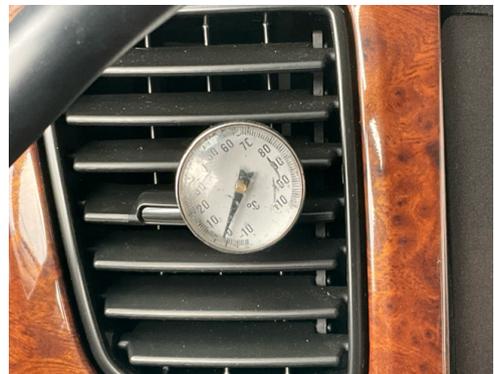
空調溫度

1. 檢查室外氣溫	26°C	2. 後空調冷氣作動中央出風口溫度	無此項目
3. 冷凝器散熱風扇有無運轉異常	正常	4. 前空調冷氣A/C開關燈號	正常
5. 前空調風速開關各段風速	正常	6. 前空調冷氣作動中央出風口溫度	4°C
7. 後空調冷氣A/C開關燈號	無此項目	8. 後空調風速開關各段風速	無此項目
