# YES 車輛認證書

受檢測車輛通過YES認證鑑定標準  
This vehicle has passed the YES Evaluation Standard

認證編號 CPF04902262045

廠牌 Make	HYUNDAI
車型 Model	TUCSON
年份 Year	2023/08
排氣量 Displacement	1,598
車身號碼 VIN	RFHJD81BBPS0****
引擎號碼 Engine Number	***PNU3438**
現況實車里程 Mileage (僅揭露, 不具保證效力)	14,437

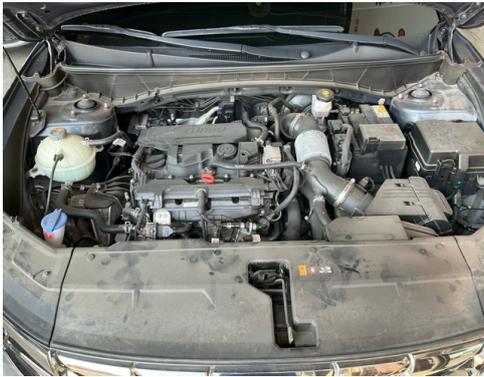
引擎室

1. 運轉時有無冒藍白煙、黑煙	正常	2. 水溫錶(燈)有無異常顯示	正常
3. 警告指示燈有無異常作動	正常	4. 機油油量、油質有無異常	正常
5. 外觀有無漏油/水跡象	正常	6. 運轉時有無抖動或異常聲響	正常
7. 外觀有無修補或龜裂跡象	正常	8. 冷卻風扇作動有無異常	正常
9. 加速有無不順暢或無法加速	正常	10. 高速運轉有無異常聲響	正常
11. 冷卻水有無添加防鏽劑	正常

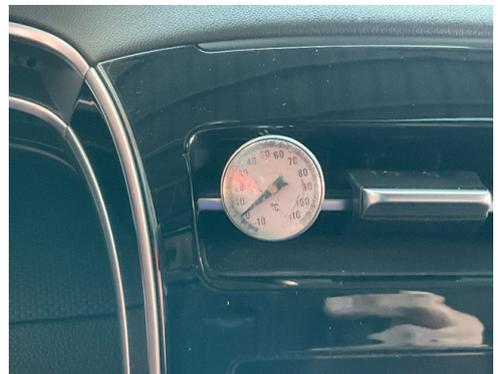
空調溫度

1. 檢查室外氣溫	25°C	2. 後空調冷氣作動中央出風口溫度	無此項目
3. 冷凝器散熱風扇有無運轉異常	正常	4. 前空調冷氣A/C開關燈號	正常
5. 前空調風速開關各段風速	正常	6. 前空調冷氣作動中央出風口溫度	4°C
7. 後空調冷氣A/C開關燈號	無此項目	8. 後空調風速開關各段風速	無此項目
