YES 車輛認證書

受檢測車輛通過YES認證鑑定標準
This vehicle has passed the YES Evaluation Standard

認證編號 CPF04902262094

廠牌 Make	LEXUS
車型 Model	ES
年份 Year	2015/03
排氣量 Displacement	2,494
車身號碼 VIN	JTHBJ1GGX0207****
引擎號碼 Engine Number	無引擎號碼
現況實車里程 Mileage (僅揭露, 不具保證效力)	157,829

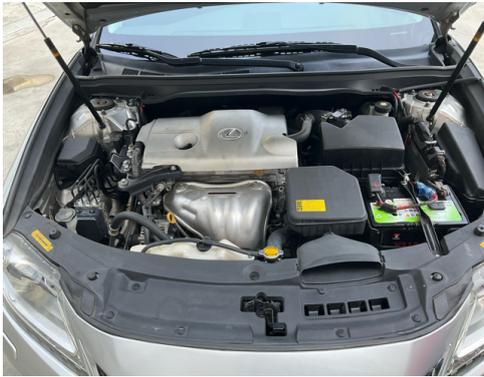
引擎室

1. 運轉時有無冒藍白煙、黑煙	正常	2. 水溫錶(燈)有無異常顯示	正常
3. 警告指示燈有無異常作動	正常	4. 機油油量、油質有無異常	正常
5. 外觀有無漏油/水跡象	異常	6. 運轉時有無抖動或異常聲響	正常
7. 外觀有無修補或龜裂跡象	正常	8. 冷卻風扇作動有無異常	正常
9. 加速有無不順暢或無法加速	正常	10. 高速運轉有無異常聲響	正常
11. 冷卻水有無添加防鏽劑	正常

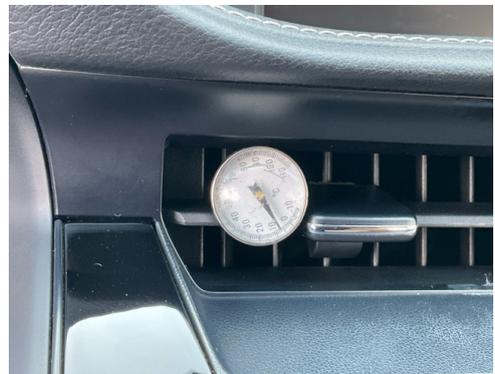
空調溫度

1. 檢查室外氣溫	26°C	2. 後空調冷氣作動中央出風口溫度	無此項目
3. 冷凝器散熱風扇有無運轉異常	正常	4. 前空調冷氣A/C開關燈號	正常
5. 前空調風速開關各段風速	正常	6. 前空調冷氣作動中央出風口溫度	5°C
7. 後空調冷氣A/C開關燈號	無此項目	8. 後空調風速開關各段風速	無此項目
