# YES 車輛認證書

認證編號 CPF04902263054

廠牌 Make	TOYOTA
車型 Model	ALTIS
年份 Year	2019/07
排氣量 Displacement	1,798
車身號碼 VIN	ZRE211~001****
引擎號碼 Engine Number	***Y5784**
現況實車里程 Mileage (僅揭露, 不具保證效力)	126,898

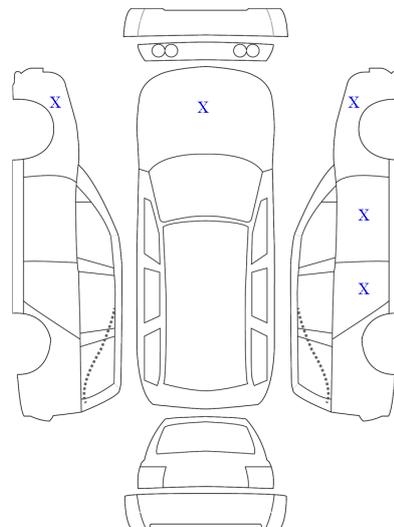
車體外觀圖

Ⓢ 鈹件鏽蝕、斑剝或鏽穿

B 受損面積約一個拳頭(含)以上

R 鈹件校正痕跡

X 更換

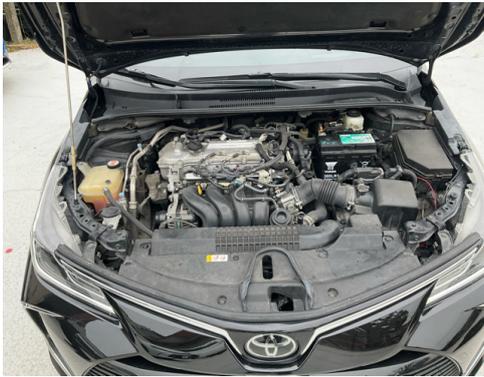
引擎室

1. 運轉時有無冒藍白煙、黑煙	正常	2. 水溫錶(燈)有無異常顯示	正常
3. 警告指示燈有無異常作動	正常	4. 機油油量、油質有無異常	正常
5. 外觀有無漏油/水跡象	正常	6. 運轉時有無抖動或異常聲響	正常
7. 外觀有無修補或龜裂跡象	正常	8. 冷卻風扇作動有無異常	正常
9. 加速有無不順暢或無法加速	正常	10. 高速運轉有無異常聲響	正常
11. 冷卻水有無添加防鏽劑	正常

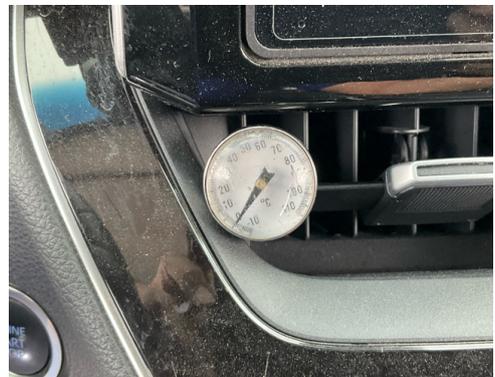
空調溫度

1. 檢查室外氣溫	24°C	2. 後空調冷氣作動中央出風口溫度	無此項目
3. 冷凝器散熱風扇有無運轉異常	正常	4. 前空調冷氣A/C開關燈號	正常
5. 前空調風速開關各段風速	正常	6. 前空調冷氣作動中央出風口溫度	5°C
7. 後空調冷氣A/C開關燈號	無此項目	8. 後空調風速開關各段風速	無此項目
