# YES 車輛認證書

受檢測車輛通過YES認證鑑定標準  
This vehicle has passed the YES Evaluation Standard

認證編號 CPF0767225B058

廠牌 Make	MITSUBISHI
車型 Model	VERYCA
年份 Year	2017/06
排氣量 Displacement	1,299
車身號碼 VIN	610H****
引擎號碼 Engine Number	***3S1PB569**
現況實車里程 Mileage (僅揭露, 不具保證效力)	96,493

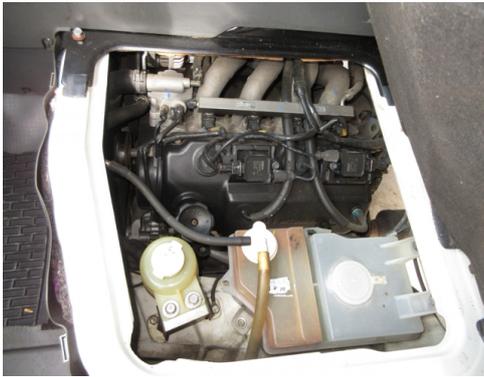
引擎室

1. 運轉時有無冒藍白煙、黑煙	正常	2. 水溫錶(燈)有無異常顯示	正常
3. 警告指示燈有無異常作動	正常	4. 機油油量、油質有無異常	正常
5. 外觀有無漏油/水跡象	正常	6. 運轉時有無抖動或異常聲響	正常
7. 外觀有無修補或龜裂跡象	正常	8. 冷卻風扇作動有無異常	正常
9. 加速有無不順暢或無法加速	正常	10. 高速運轉有無異常聲響	正常
11. 冷卻水有無添加防鏽劑	正常

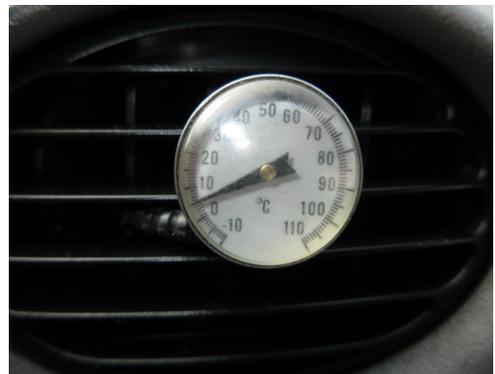
空調溫度

1. 檢查室外氣溫	24°C	2. 後空調冷氣作動中央出風口溫度	無此項目
3. 冷凝器散熱風扇有無運轉異常	正常	4. 前空調冷氣A/C開關燈號	正常
5. 前空調風速開關各段風速	正常	6. 前空調冷氣作動中央出風口溫度	5°C
7. 後空調冷氣A/C開關燈號	無此項目	8. 後空調風速開關各段風速	無此項目
