# YES 車輛認證書

受檢測車輛通過YES認證鑑定標準  
This vehicle has passed the YES Evaluation Standard

認證編號 CPF07672261079

廠牌 Make	MITSUBISHI
車型 Model	DELICA
年份 Year	2024/03
排氣量 Displacement	2,378
車身號碼 VIN	RKMDEVANXRY21****
引擎號碼 Engine Number	***9S4NABL85**
現況實車里程 Mileage (僅揭露, 不具保證效力)	31,323

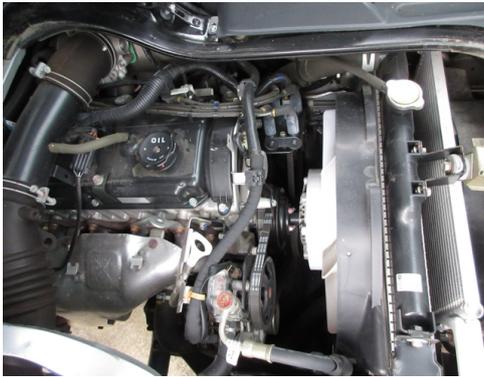
引擎室

1. 運轉時有無冒藍白煙、黑煙	正常	2. 水溫錶(燈)有無異常顯示	正常
3. 警告指示燈有無異常作動	正常	4. 機油油量、油質有無異常	正常
5. 外觀有無漏油/水跡象	正常	6. 運轉時有無抖動或異常聲響	正常
7. 外觀有無修補或龜裂跡象	正常	8. 冷卻風扇作動有無異常	正常
9. 加速有無不順暢或無法加速	正常	10. 高速運轉有無異常聲響	正常
11. 冷卻水有無添加防鏽劑	正常

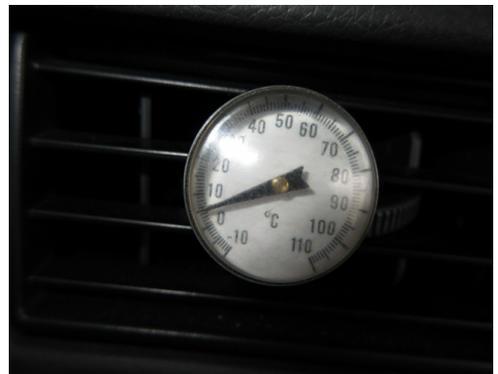
空調溫度

1. 檢查室外氣溫	20°C	2. 後空調冷氣作動中央出風口溫度	8°C
3. 冷凝器散熱風扇有無運轉異常	正常	4. 前空調冷氣A/C開關燈號	正常
5. 前空調風速開關各段風速	正常	6. 前空調冷氣作動中央出風口溫度	5°C
7. 後空調冷氣A/C開關燈號	無此項目	8. 後空調風速開關各段風速	正常
