# YES 車輛認證書

受檢測車輛通過YES認證鑑定標準  
This vehicle has passed the YES Evaluation Standard

認證編號 CPF07672261107

廠牌 Make	TOYOTA
車型 Model	PRIUS
年份 Year	2021/01
排氣量 Displacement	1,497
車身號碼 VIN	JTDKD3B370114****
引擎號碼 Engine Number	無引擎號碼
現況實車里程 Mileage (僅揭露, 不具保證效力)	168,751

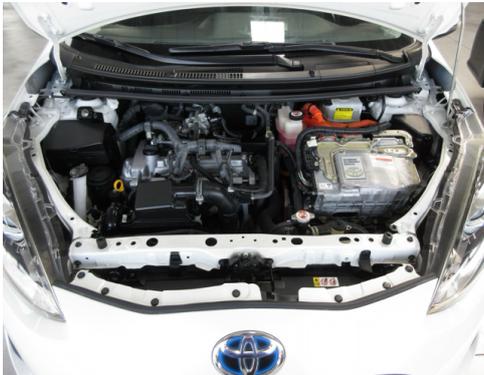
引擎室

1. 運轉時有無冒藍白煙、黑煙	正常	2. 水溫錶(燈)有無異常顯示	正常
3. 警告指示燈有無異常作動	正常	4. 機油油量、油質有無異常	正常
5. 外觀有無漏油/水跡象	正常	6. 運轉時有無抖動或異常聲響	正常
7. 外觀有無修補或龜裂跡象	正常	8. 冷卻風扇作動有無異常	正常
9. 加速有無不順暢或無法加速	正常	10. 高速運轉有無異常聲響	正常
11. 冷卻水有無添加防鏽劑	正常

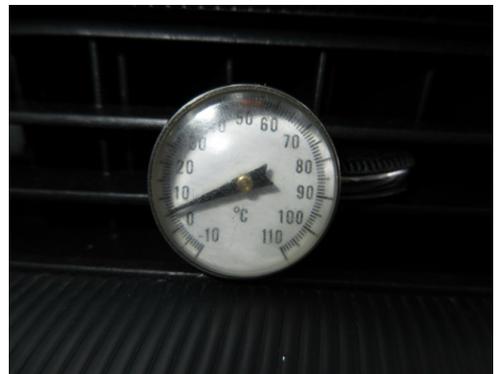
空調溫度

1. 檢查室外氣溫	18°C	2. 後空調冷氣作動中央出風口溫度	無此項目
3. 冷凝器散熱風扇有無運轉異常	正常	4. 前空調冷氣A/C開關燈號	正常
5. 前空調風速開關各段風速	正常	6. 前空調冷氣作動中央出風口溫度	5°C
7. 後空調冷氣A/C開關燈號	無此項目	8. 後空調風速開關各段風速	無此項目
