# YES 車輛認證書

受檢測車輛通過YES認證鑑定標準  
This vehicle has passed the YES Evaluation Standard

認證編號 CPF07672263041

廠牌 Make	TOYOTA
車型 Model	ALTIS
年份 Year	2008/10
排氣量 Displacement	1,794
車身號碼 VIN	ZZE142~701****
引擎號碼 Engine Number	***A2171**
現況實車里程 Mileage (僅揭露, 不具保證效力)	262, 273

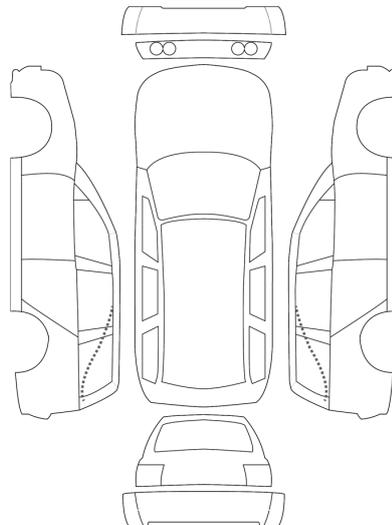
車體外觀圖

原廠封膠召回。

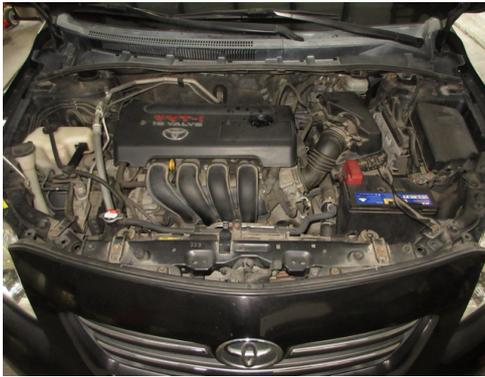
引擎室

1. 運轉時有無冒藍白煙、黑煙	正常	2. 水溫錶(燈)有無異常顯示	正常
3. 警告指示燈有無異常作動	正常	4. 機油油量、油質有無異常	正常
5. 外觀有無漏油/水跡象	正常	6. 運轉時有無抖動或異常聲響	正常
7. 外觀有無修補或龜裂跡象	正常	8. 冷卻風扇作動有無異常	正常
9. 加速有無不順暢或無法加速	正常	10. 高速運轉有無異常聲響	正常
11. 冷卻水有無添加防鏽劑	正常

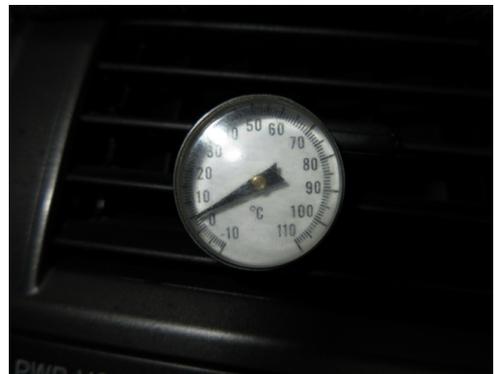
空調溫度

1. 檢查室外氣溫	23°C	2. 後空調冷氣作動中央出風口溫度	無此項目
3. 冷凝器散熱風扇有無運轉異常	正常	4. 前空調冷氣A/C開關燈號	正常
5. 前空調風速開關各段風速	正常	6. 前空調冷氣作動中央出風口溫度	5°C
7. 後空調冷氣A/C開關燈號	無此項目	8. 後空調風速開關各段風速	無此項目
