# YES 車輛認證書

認證編號 CPF09023261083

廠牌 Make	MITSUBISHI
車型 Model	DELICA
年份 Year	2019/03
排氣量 Displacement	2,351
車身號碼 VIN	200F****
引擎號碼 Engine Number	***4V0801**
現況實車里程 Mileage (僅揭露, 不具保證效力)	79,968

## 車輛認證總結報告 Vehicle Inspection Findings

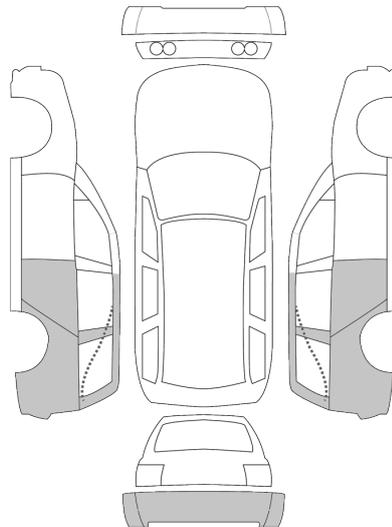
車體外觀圖

本車引擎號碼無異常。 **S** 鈹件鏽蝕、斑剝或鏽穿  
本車車身號碼無異常。 **B** 受損面積約一個拳頭(含)以上  
本車輛無泡水跡象。 **R** 鈹件校正痕跡  
本車體骨架結構無修復跡象。 **X** 更換

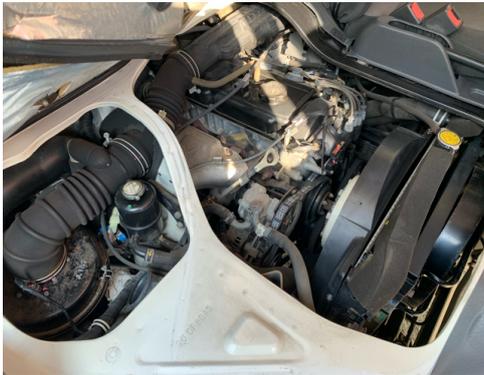
引擎室

1. 運轉時有無冒藍白煙、黑煙	正常	2. 水溫錶(燈)有無異常顯示	正常
3. 警告指示燈有無異常作動	正常	4. 機油油量、油質有無異常	正常
5. 外觀有無漏油/水跡象	正常	6. 運轉時有無抖動或異常聲響	正常
7. 外觀有無修補或龜裂跡象	正常	8. 冷卻風扇作動有無異常	正常
9. 加速有無不順暢或無法加速	正常	10. 高速運轉有無異常聲響	正常
11. 冷卻水有無添加防鏽劑	正常

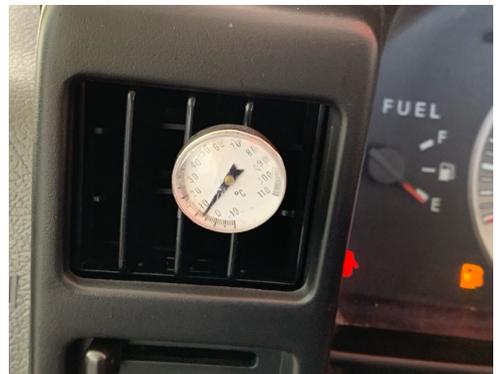
空調溫度

1. 檢查室外氣溫	22°C	2. 後空調冷氣作動中央出風口溫度	無此項目
3. 冷凝器散熱風扇有無運轉異常	正常	4. 前空調冷氣A/C開關燈號	正常
5. 前空調風速開關各段風速	正常	6. 前空調冷氣作動中央出風口溫度	8°C
7. 後空調冷氣A/C開關燈號	無此項目	8. 後空調風速開關各段風速	無此項目
