# YES 車輛認證書

受檢測車輛通過YES認證鑑定標準  
This vehicle has passed the YES Evaluation Standard

認證編號 CPF09023261096

廠牌 Make	TOYOTA
車型 Model	SIENTA
年份 Year	2024/02
排氣量 Displacement	1,798
車身號碼 VIN	RKLABAAAXR007****
引擎號碼 Engine Number	***2Z392**
現況實車里程 Mileage (僅揭露, 不具保證效力)	33,661

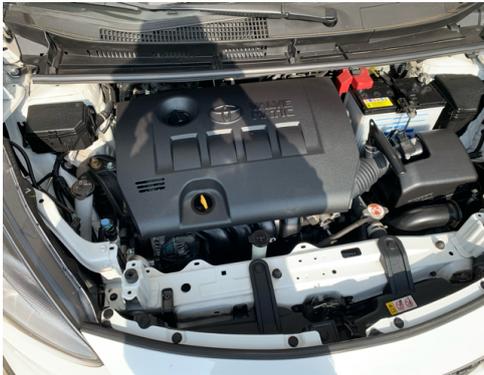
引擎室

1. 運轉時有無冒藍白煙、黑煙	正常	2. 水溫錶(燈)有無異常顯示	正常
3. 警告指示燈有無異常作動	正常	4. 機油油量、油質有無異常	正常
5. 外觀有無漏油/水跡象	正常	6. 運轉時有無抖動或異常聲響	正常
7. 外觀有無修補或龜裂跡象	正常	8. 冷卻風扇作動有無異常	正常
9. 加速有無不順暢或無法加速	正常	10. 高速運轉有無異常聲響	正常
11. 冷卻水有無添加防鏽劑	正常

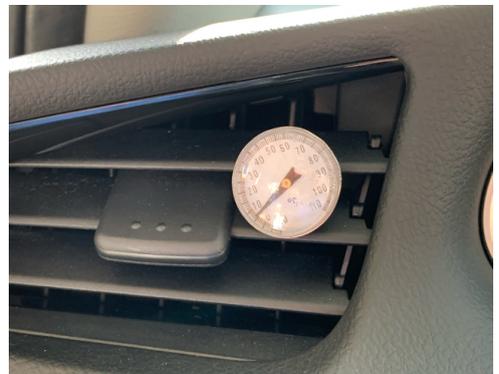
空調溫度

1. 檢查室外氣溫	20°C	2. 後空調冷氣作動中央出風口溫度	無此項目
3. 冷凝器散熱風扇有無運轉異常	正常	4. 前空調冷氣A/C開關燈號	正常
5. 前空調風速開關各段風速	正常	6. 前空調冷氣作動中央出風口溫度	7°C
7. 後空調冷氣A/C開關燈號	無此項目	8. 後空調風速開關各段風速	無此項目
