# YES 車輛認證書

認證編號 CPF09023261162

廠牌 Make	TOYOTA
車型 Model	COROLLA CROSS
年份 Year	2023/12
排氣量 Displacement	1,798
車身號碼 VIN	RKLKAAAGXR034****
引擎號碼 Engine Number	***Z1032**
現況實車里程 Mileage (僅揭露, 不具保證效力)	26,658

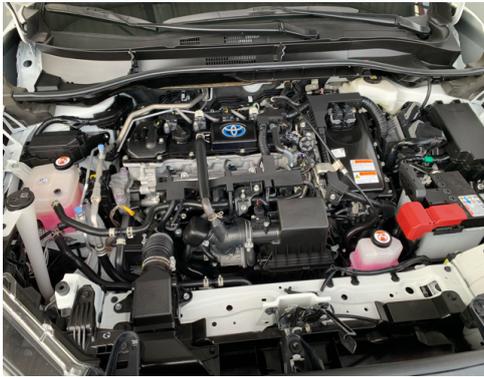
引擎室

1. 運轉時有無冒藍白煙、黑煙	正常	2. 水溫錶(燈)有無異常顯示	正常
3. 警告指示燈有無異常作動	正常	4. 機油油量、油質有無異常	正常
5. 外觀有無漏油/水跡象	正常	6. 運轉時有無抖動或異常聲響	正常
7. 外觀有無修補或龜裂跡象	正常	8. 冷卻風扇作動有無異常	正常
9. 加速有無不順暢或無法加速	正常	10. 高速運轉有無異常聲響	正常
11. 冷卻水有無添加防鏽劑	正常

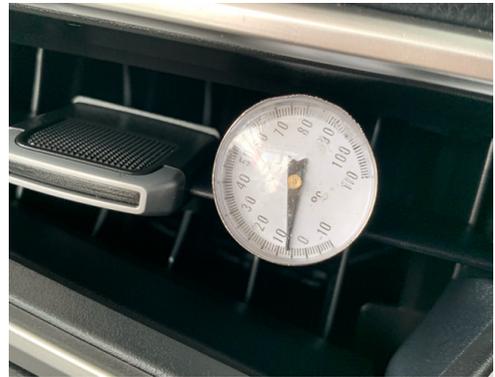
空調溫度

1. 檢查室外氣溫	21°C	2. 後空調冷氣作動中央出風口溫度	無此項目
3. 冷凝器散熱風扇有無運轉異常	正常	4. 前空調冷氣A/C開關燈號	正常
5. 前空調風速開關各段風速	正常	6. 前空調冷氣作動中央出風口溫度	7°C
7. 後空調冷氣A/C開關燈號	無此項目	8. 後空調風速開關各段風速	無此項目
