YES 車輛認證書

受檢測車輛通過YES認證鑑定標準
This vehicle has passed the YES Evaluation Standard

認證編號 CPF09023262024

廠牌 Make	HONDA
車型 Model	FIT
年份 Year	2013/10
排氣量 Displacement	1,497
車身號碼 VIN	RKTGE8860EF00****
引擎號碼 Engine Number	***A777771**
現況實車里程 Mileage (僅揭露, 不具保證效力)	166,046

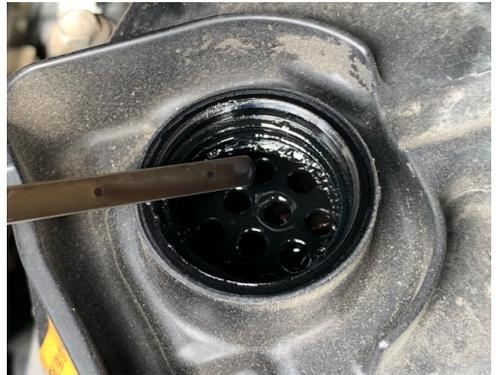
機油蓋

1. 運轉時有無冒藍白煙、黑煙	正常	2. 水溫錶(燈)有無異常顯示	正常
3. 警告指示燈有無異常作動	正常	4. 機油油量、油質有無異常	異常
5. 外觀有無漏油/水跡象	正常	6. 運轉時有無抖動或異常聲響	正常
7. 外觀有無修補或龜裂跡象	正常	8. 冷卻風扇作動有無異常	正常
9. 加速有無不順暢或無法加速	正常	10. 高速運轉有無異常聲響	正常
11. 冷卻水有無添加防鏽劑	正常

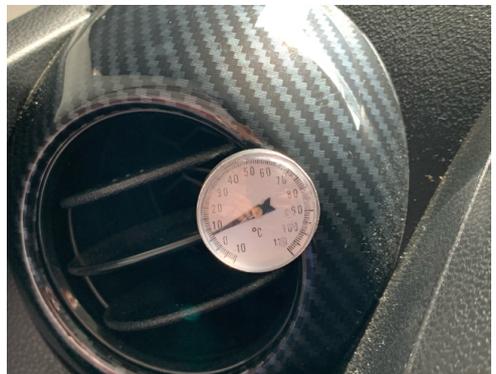
空調溫度

1. 檢查室外氣溫	23°C	2. 後空調冷氣作動中央出風口溫度	無此項目
3. 冷凝器散熱風扇有無運轉異常	正常	4. 前空調冷氣A/C開關燈號	正常
5. 前空調風速開關各段風速	正常	6. 前空調冷氣作動中央出風口溫度	7°C
7. 後空調冷氣A/C開關燈號	無此項目	8. 後空調風速開關各段風速	無此項目
