YES 車輛認證書

受檢測車輛通過YES認證鑑定標準
This vehicle has passed the YES Evaluation Standard

認證編號 CPF09023263020

廠牌 Make	TOYOTA
車型 Model	ALTIS
年份 Year	2022/01
排氣量 Displacement	1,798
車身號碼 VIN	ZRE211~006****
引擎號碼 Engine Number	***Y8216**
現況實車里程 Mileage (僅揭露, 不具保證效力)	27,012

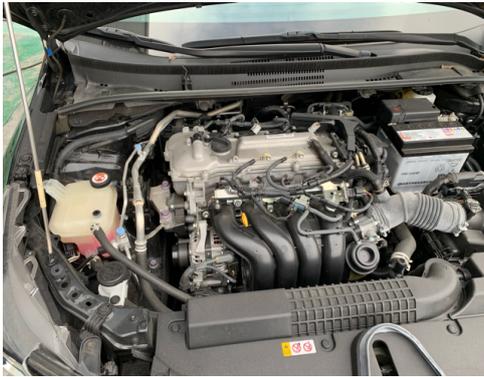
引擎室

1. 運轉時有無冒藍白煙、黑煙	正常	2. 水溫錶(燈)有無異常顯示	正常
3. 警告指示燈有無異常作動	正常	4. 機油油量、油質有無異常	正常
5. 外觀有無漏油/水跡象	正常	6. 運轉時有無抖動或異常聲響	正常
7. 外觀有無修補或龜裂跡象	正常	8. 冷卻風扇作動有無異常	正常
9. 加速有無不順暢或無法加速	正常	10. 高速運轉有無異常聲響	正常
11. 冷卻水有無添加防鏽劑	正常
