# YES 車輛認證書

認證編號 CPF0990225C072

廠牌 Make	NISSAN
車型 Model	SUPER SENTRA
年份 Year	2017/02
排氣量 Displacement	1,798
車身號碼 VIN	B17ESE00****
引擎號碼 Engine Number	***822644**
現況實車里程 Mileage (僅揭露, 不具保證效力)	270,382

## 車輛認證總結報告 Vehicle Inspection Findings

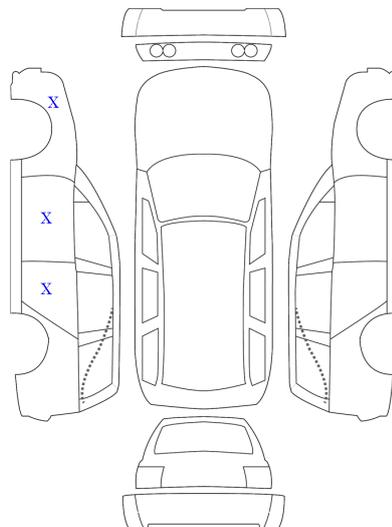
車體外觀圖

Ⓢ 鈹件鏽蝕、斑剝或鏽穿

B 受損面積約一個拳頭(含)以上

R 鈹件校正痕跡

X 更換

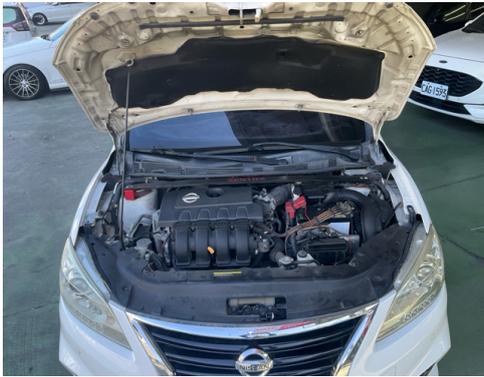
引擎室

1. 運轉時有無冒藍白煙、黑煙	正常	2. 水溫錶(燈)有無異常顯示	正常
3. 警告指示燈有無異常作動	正常	4. 機油油量、油質有無異常	正常
5. 外觀有無漏油/水跡象	正常	6. 運轉時有無抖動或異常聲響	正常
7. 外觀有無修補或龜裂跡象	正常	8. 冷卻風扇作動有無異常	正常
9. 加速有無不順暢或無法加速	正常	10. 高速運轉有無異常聲響	正常
11. 冷卻水有無添加防鏽劑	正常

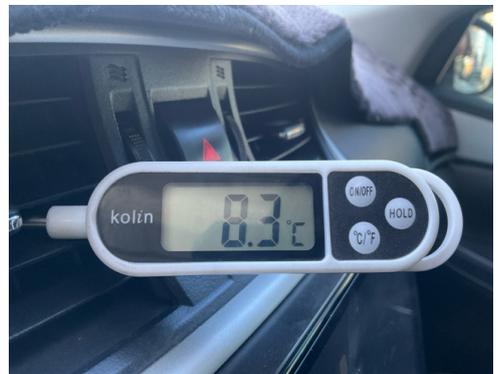
空調溫度

1. 檢查室外氣溫	22°C	2. 後空調冷氣作動中央出風口溫度	無此項目
3. 冷凝器散熱風扇有無運轉異常	正常	4. 前空調冷氣A/C開關燈號	正常
5. 前空調風速開關各段風速	正常	6. 前空調冷氣作動中央出風口溫度	8°C
7. 後空調冷氣A/C開關燈號	無此項目	8. 後空調風速開關各段風速	無此項目
