# YES 車輛認證書

認證編號 CPF09902261090

廠牌 Make	HYUNDAI
車型 Model	PORTER
年份 Year	2022/05
排氣量 Displacement	2,497
車身號碼 VIN	RFHRDC2KBNS00****
引擎號碼 Engine Number	***BN3681**
現況實車里程 Mileage (僅揭露, 不具保證效力)	97,750

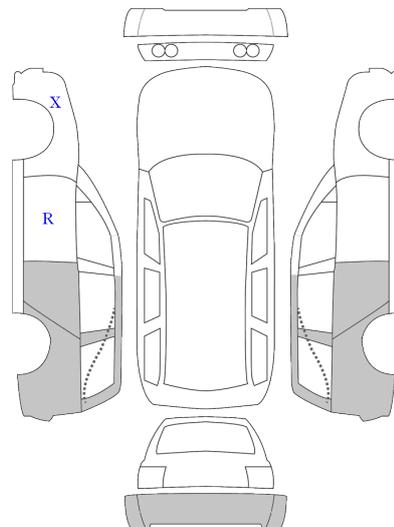
車體外觀圖

Ⓢ 鈹件鏽蝕、斑剝或鏽穿

B 受損面積約一個拳頭(含)以上

R 鈹件校正痕跡

X 更換

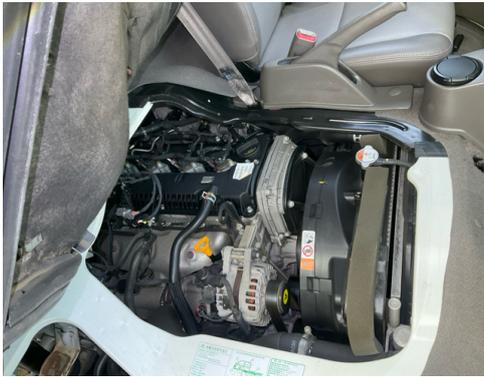
引擎室

1. 運轉時有無冒藍白煙、黑煙	正常	2. 水溫錶(燈)有無異常顯示	正常
3. 警告指示燈有無異常作動	正常	4. 機油油量、油質有無異常	正常
5. 外觀有無漏油/水跡象	正常	6. 運轉時有無抖動或異常聲響	正常
7. 外觀有無修補或龜裂跡象	正常	8. 冷卻風扇作動有無異常	正常
9. 加速有無不順暢或無法加速	正常	10. 高速運轉有無異常聲響	正常
11. 冷卻水有無添加防鏽劑	正常

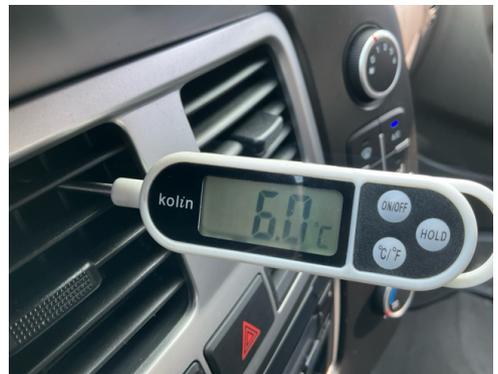
空調溫度

1. 檢查室外氣溫	21°C	2. 後空調冷氣作動中央出風口溫度	無此項目
3. 冷凝器散熱風扇有無運轉異常	正常	4. 前空調冷氣A/C開關燈號	正常
5. 前空調風速開關各段風速	正常	6. 前空調冷氣作動中央出風口溫度	6°C
7. 後空調冷氣A/C開關燈號	無此項目	8. 後空調風速開關各段風速	無此項目
