# YES 車輛認證書

認證編號 CPF20054221086

廠牌 Make	NISSAN
車型 Model	TIIDA
年份 Year	2021/03
排氣量 Displacement	1,598
車身號碼 VIN	***GHA0202**
引擎號碼 Engine Number	***673473**
現況實車里程 Mileage (僅揭露, 不具保證效力)	1,792

## 車輛認證總結報告 Vehicle Inspection Findings

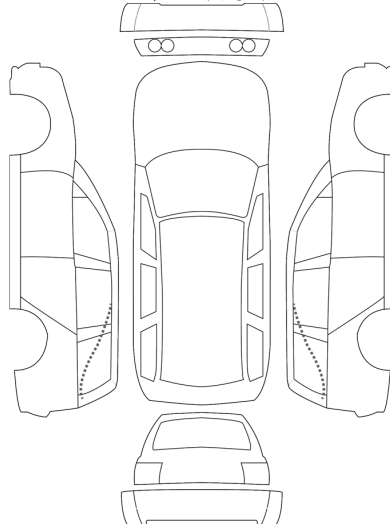
車體外觀圖

本車引擎號碼無異常。 **S** 鈹件鏽蝕、斑剝或鏽穿  
本車車身號碼無異常。 **B** 受損面積約一個拳頭(含)以上  
本車輛無泡水跡象。 **R** 鈹件校正痕跡  
本車體骨架結構無修復跡象。 **X** 更換

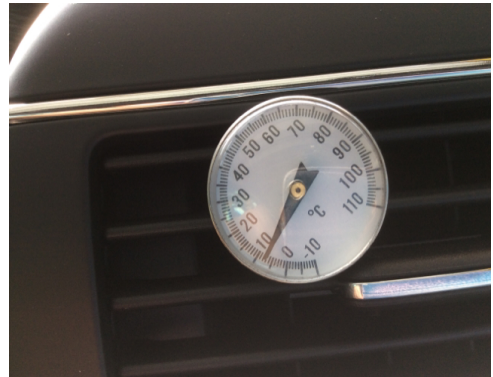
空調溫度

查定項目 Inspection Item	有無異常狀況 Findings	備註事項
檢查室外氣溫	18°C	
前空調風速開關各段風速	<input type="radio"/> 有 <input checked="" type="radio"/> 無	
後空調風速開關各段風速		無此項目
前空調冷氣A/C開關燈號	<input type="radio"/> 有 <input checked="" type="radio"/> 無	
後空調冷氣A/C開關燈號		無此項目
前空調冷氣作動中央出風口溫度	8°C	
後空調冷氣作動中央出風口溫度		無此項目
冷凝器散熱風扇有無運轉異常	<input type="radio"/> 有 <input checked="" type="radio"/> 無
